# Florø Sjukehus - Teknisk vurdering av bygningsmasse

Teknisk vurdering av bygningsmasse

DATO / REVISJON: 16. februar 2022 / 01

DOKUMENTKODE: 10229056-01-TVF-RAP-001

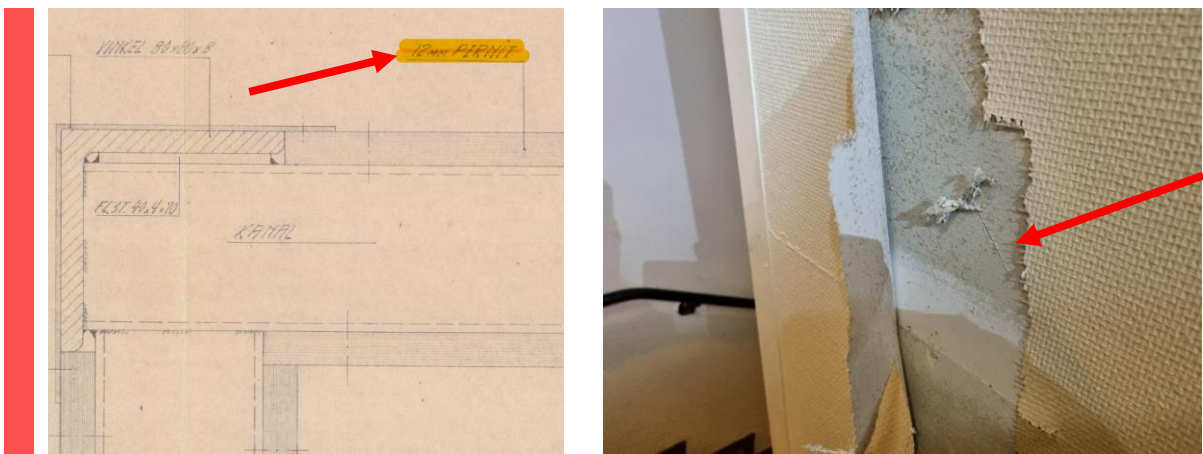
På detaljtegning av heissjakt datert 1976 viser plater markert Pernit. Pernitplater inneholder erfaringsmessig asbest og er lokalisert i sjakt for heis i trappeoppgang i Blokk 1, se figur 14.

Figur 14 Plantegninger som viser pernitplater på heissjakt (t.v.), lokalisert pernitplater i heissjakt i Blokk 1 (t.h.).

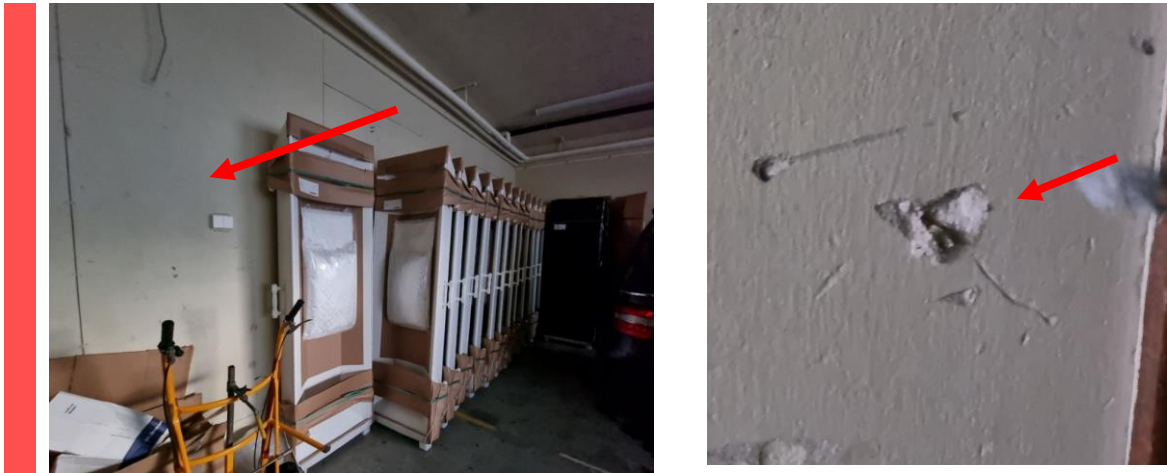
Det er observert veggpanel som erfaringsmessig inneholder asbest i garasje i Blokk 2, se figur 15.

Figur 15 Veggpanel med mistanke om asbest i garasje i underetasje i Blokk 2.

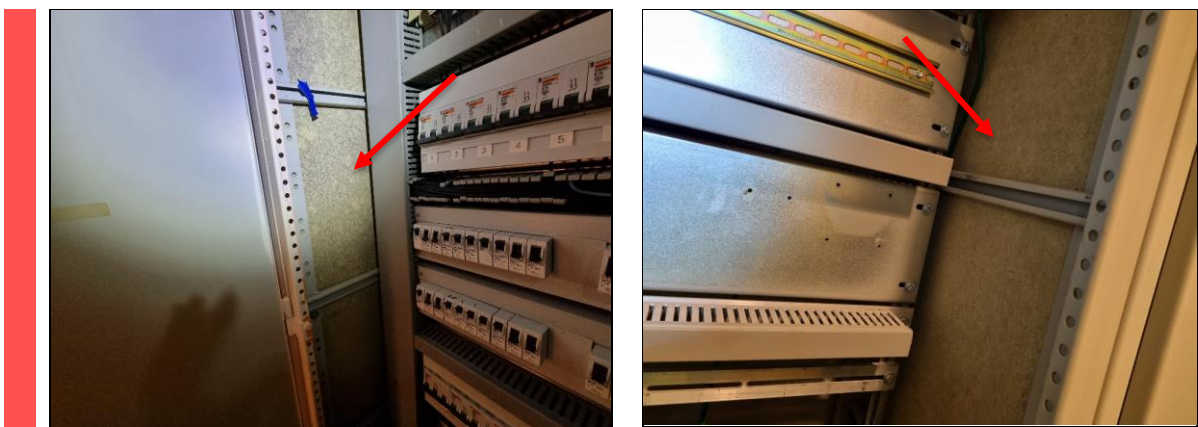
Det ble det observert plater som erfaringsmessig inneholder asbest i sikringsskap flere steder i bygget, se figur 17.

Figur 17 Asbestplater i sikringsskap.

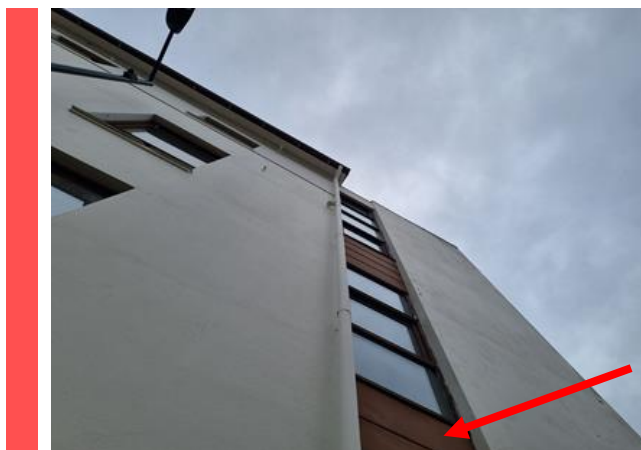
Det er observert plater med mistanke om asbestinnhold i utvendige vinduspanel ved trappeoppgang i Blokk 1, se figur 18. Platene er ikke undersøkt grunnet vanskelig tilkomst, men antas å bestå av metall eller eksempelvis asbestholdig platemateriale. Dersom det ikke gjøres supplerende undersøkelser må platematerialet håndteres som asbestholdig avfall.

Figur 18 Utvendige plater med mistanke om asbest i trappeoppgang i Blokk 1.

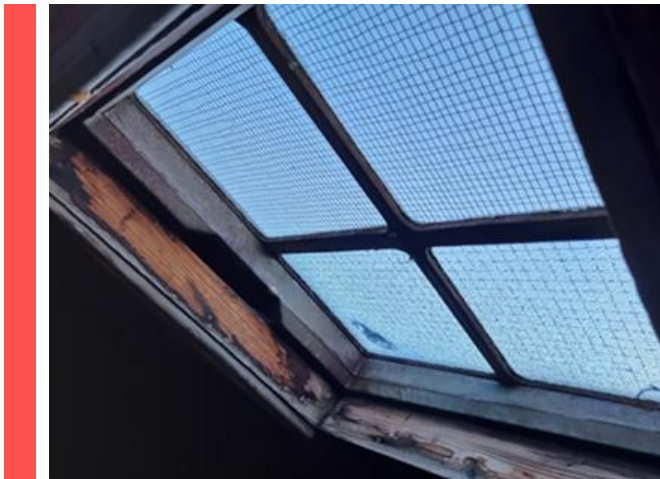
Kittlaget mellom trerammen og glasset kan inneholde asbest. Vinduskittet er ikke prøvetatt grunnet av vanskelig tilkomst. Dersom det ikke avkreftes asbestinnhold via kjemisk analyse skal takvinduene i loftsetasjen i Blokk 1 saneres av godkjent firma og leveres til godkjent mottak som asbestholdig materiale. Kittfalsen tapes før vinduet demonteres, for å hindre støvspredning.

Figur 21 Viser eksempel på vindu som kan inneholde asbest.

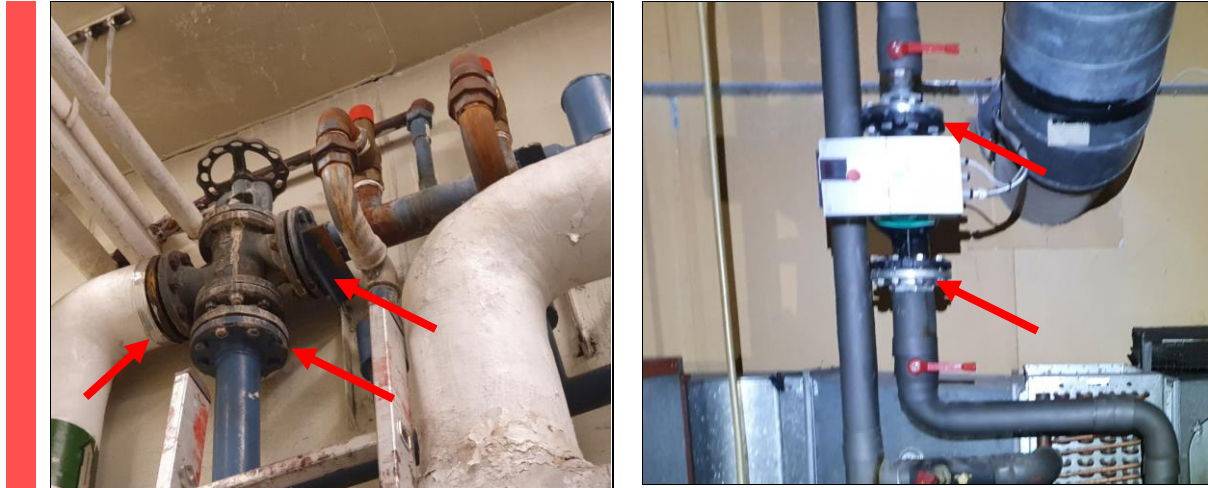
Figur 37 Asbestholdig pakning på flenser i fyrrom kjeller og teknisk rom loft

Alle eldre pakninger i bygget leveres som asbestholdig avfall til godkjent mottak, med mindre analyse/måling avkrefter at det er farlig avfall.

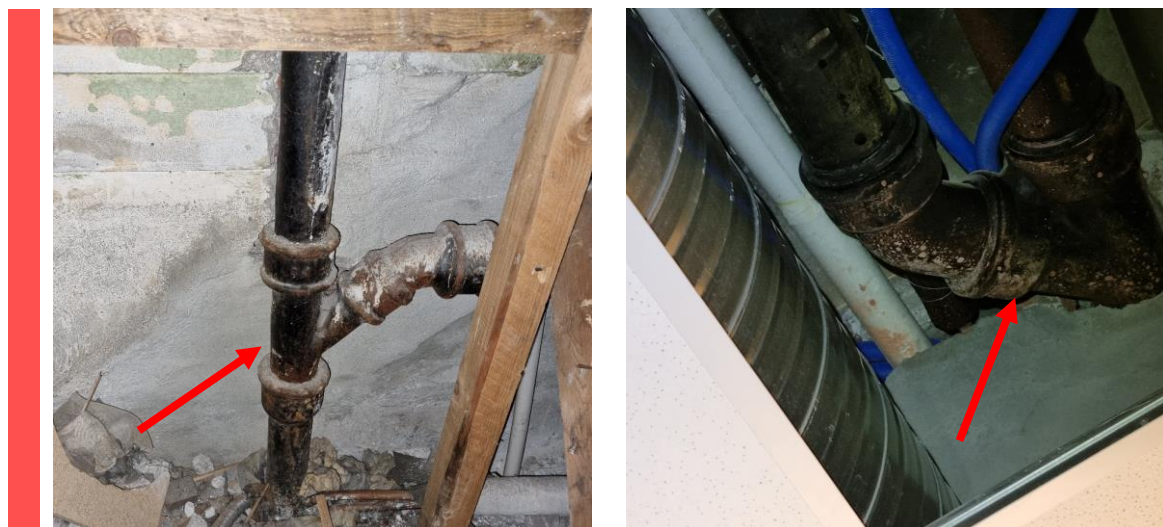
Det er observert soilrørskjøter flere steder i bygget. Det er antatt at det er en del skjulte forekomster.

Figur 38 Soilrørskjøter med antatt asbestinnhold, finnes fordelt over hele bygget.

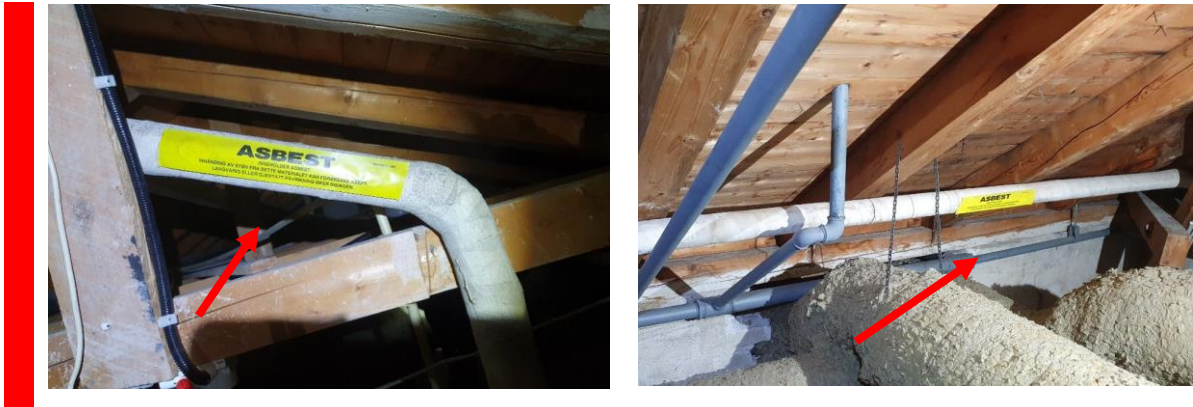
Det er observert tidligere registrering av asbest i rørisolasjon i teknisk rom på Blokk 1, se figur 39. Det er observert lignende rørisolasjon andre steder i bygget som vist i figur 40. Det må påregnes at det er en del skjulte forekomster i himling o.l. All rørisolasjon behandles som asbestholdig, med unntak av forekomster i påbygg fra 1988.

Figur 39 Tidligere registrert asbest i rørisolasjon på teknisk rom i Blokk 1

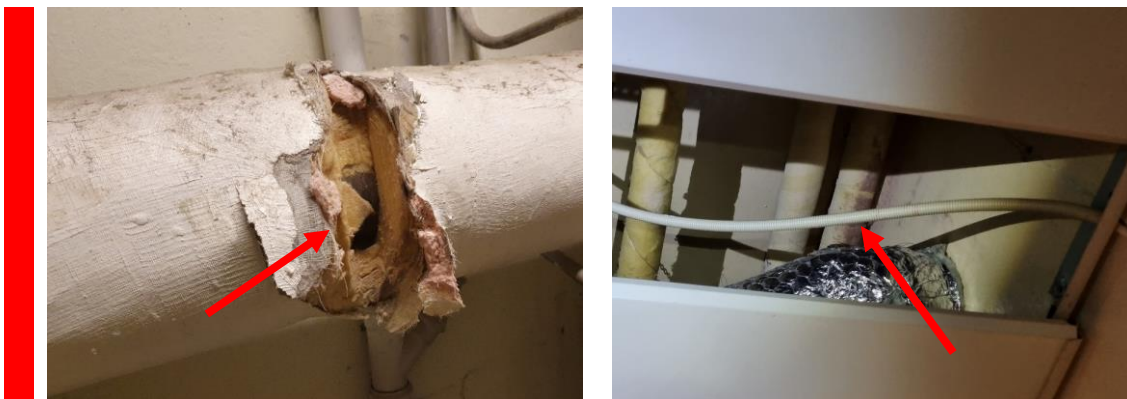
Figur 40 Rørisolasjon med mistanke om asbest. Fyrrom kjeller (t.v) og i himling (t.h)

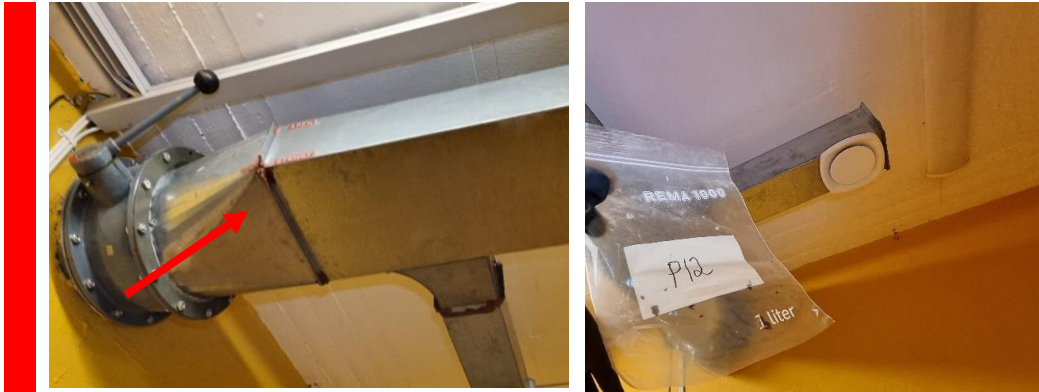
Tettemasse/lim på ventilasjonskanal i tilfluktsrommet i Blokk 2 er prøvetatt (P12) og viser innhold av asbest.

Figur 41 Ventilasjonskanal i tilfluktsrom i Blokk 2 med svart/rød fugemasse i skjøtene. Det ble påvist innhold av asbest

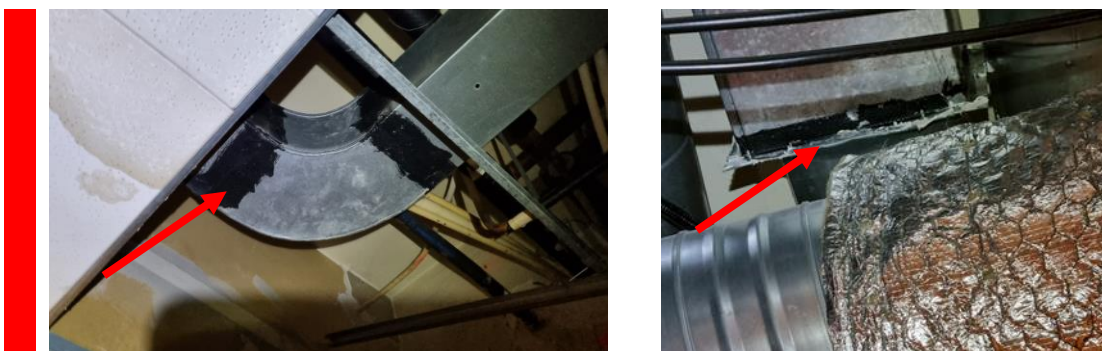
Det ble observert eldre ventilasjonskanaler med tettemasse flere steder i bygget. All tettemasse på ventilasjonskanaler skal behandles som asbestholdig med mindre det er avkreftet ved prøvetaking. Forekomster i påbygg fra 1988 kan antas fri for asbest.

Figur 43 Ventilasjonskanal bak himling med fugemasse i skjøtene.

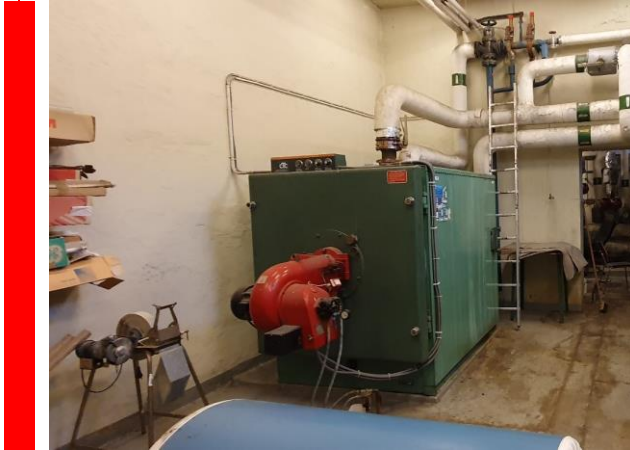
Eldre fyrkjel kan være isolert med asbestholdig materiale. Det ble observert en fyrkjel fra 1975 i fyrrom kjeller i Blokk 1, se figur 44. Isolert fyrkjel håndteres som asbestholdig avfall så fremt ikke analyser avkrefter innhold av asbestholdig isolasjon.

Figur 44 Eldre fyrkjel i kjelleren Blokk 1.

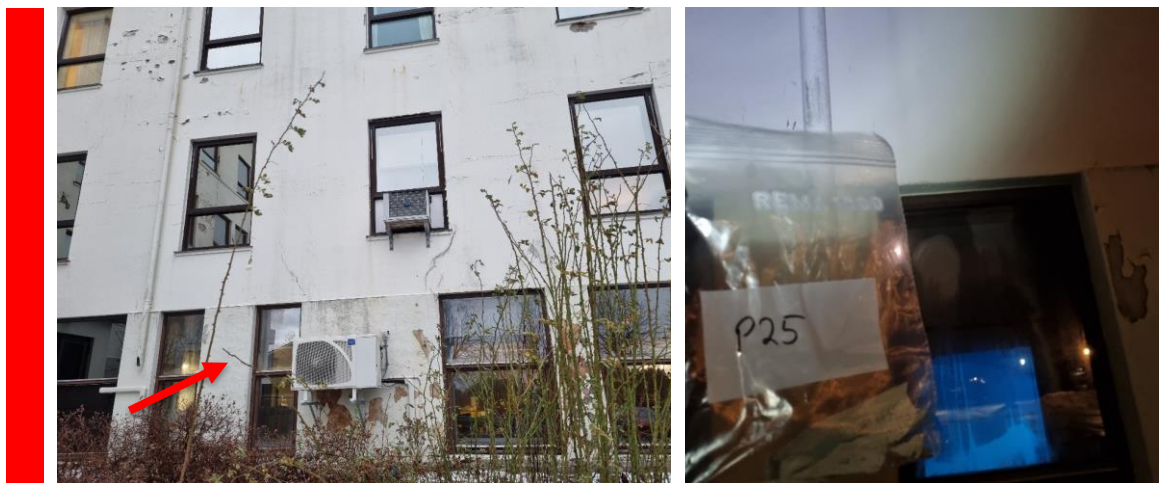
Fasadene på Blokk 1 har av maling og puss på teglvegger, se figur 45. Det er prøvetatt puss ved heisetårn Blokk 1 (P3) og maling ved underetasje fasade sør på Blokk 1 (P25).

Figur 46 Prøve (P25) av malingen på fasaden inneholder sink over grensen for farlig avfall.

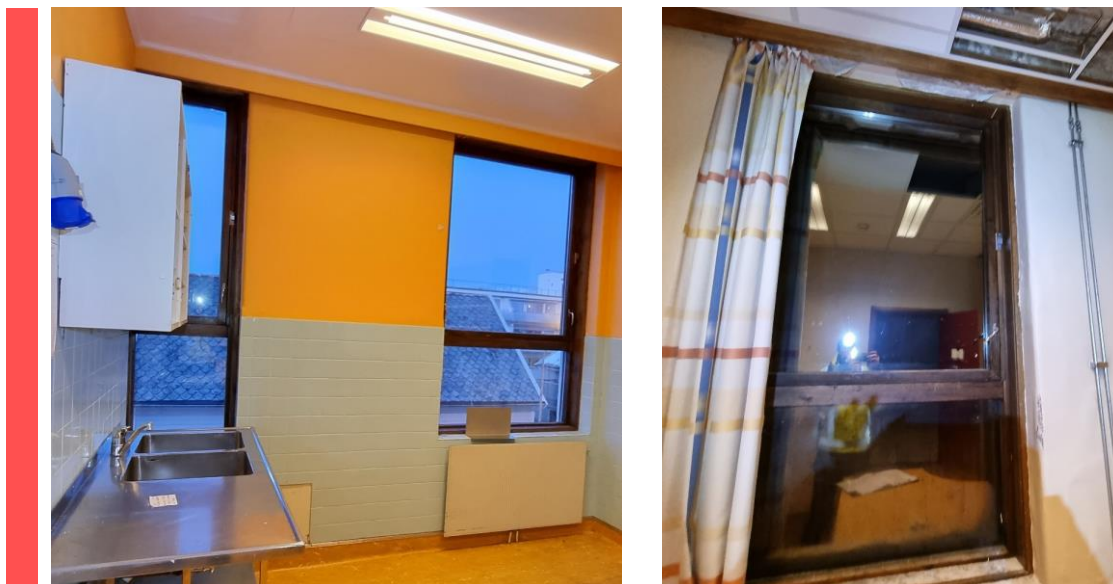
De fleste vinduene i bygget er fra 1977 til 1987, se figur 48. Isolerglass vinduer med datostempling fra 1975 til 1990 antas å inneholde klorparafiner. Emmaboda vindu har ikke datostempel men antas å stamme fra samme periode. Vinduene stables på pall for å hindre knusing og leveres som farlig avfall med klorparafiner til godkjent mottak.

Figur 48 Isolerglassruter i bygget fra 1977 inneholder erfaringsmessig klorparafiner.

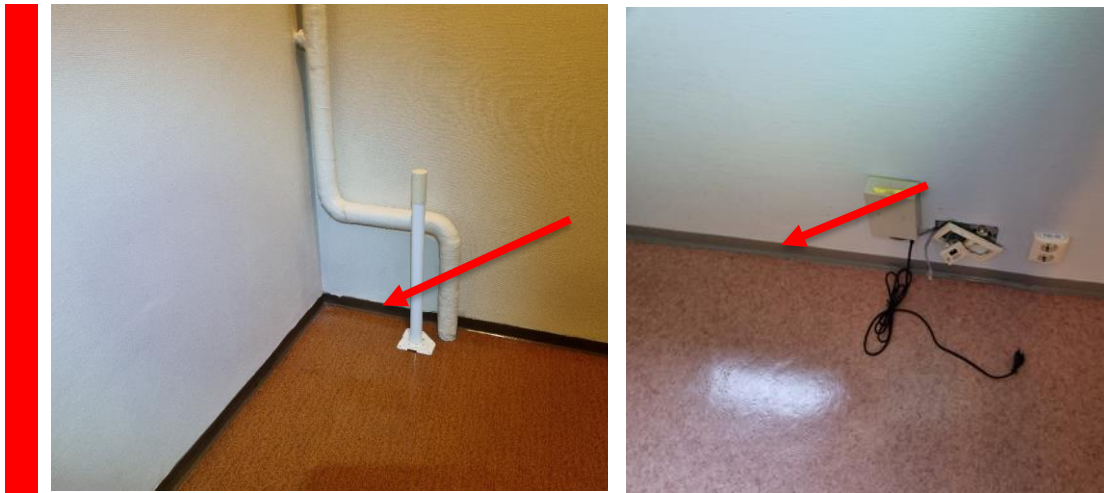
Det ble observert vinylister gjennomgående i hele bygget, se figur 55. Vaskelister av PVC inneholder erfaringsmessig opptil 40 % ftalater. Det ble også registrert trappeneser og gelender av vinyl.

Figur 55 Vinylister er gjennomgående observert i hele bygget.

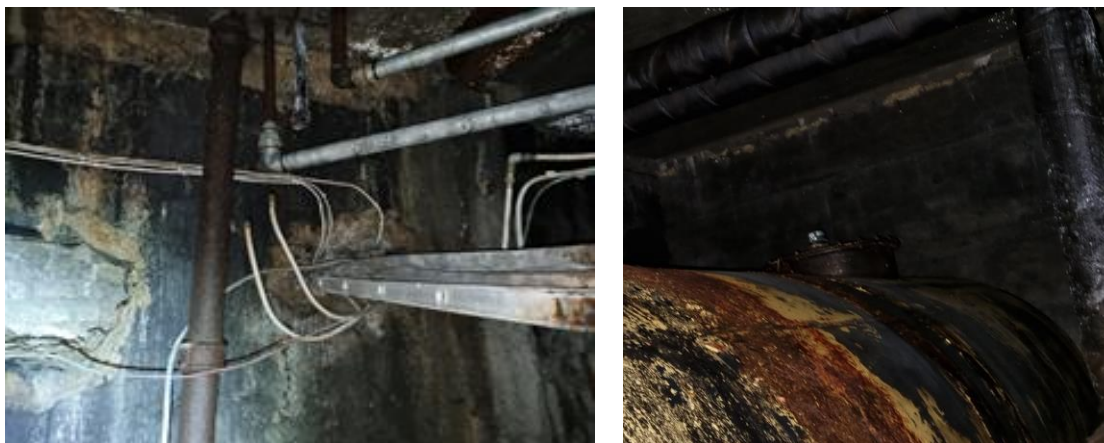
Ved oljetanker i kjeller Blokk 1 er det også registrert avsetninger av oljesøl på vegger, se figur 61. Betong forurenset med olje må håndteres som farlig avfall.

Figur 61 Det er registrert avsetninger av oljesøl på betongvegger ved oljetanker.

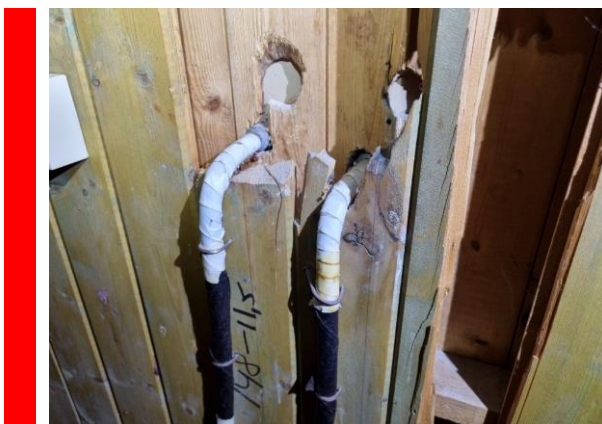
Det finnes to typer kabler som kan inneholde PCB: Kabler som er kjølt med PCB-holdig olje, og kabler hvor det er brukt en oljeblanding med PCB i et av isolasjonslagene. Disse kablene må kappes og proppes med forsiktighet, slik at mulig PCB-holdig olje ikke lekker ut. Kablene må transporteres i lukket, tett beholder til godkjent mottak. Det er observert kabler som muligens inneholder olje i bygget, se figur 68.

Figur 68 Mulig oljefylte kabler i bygget.

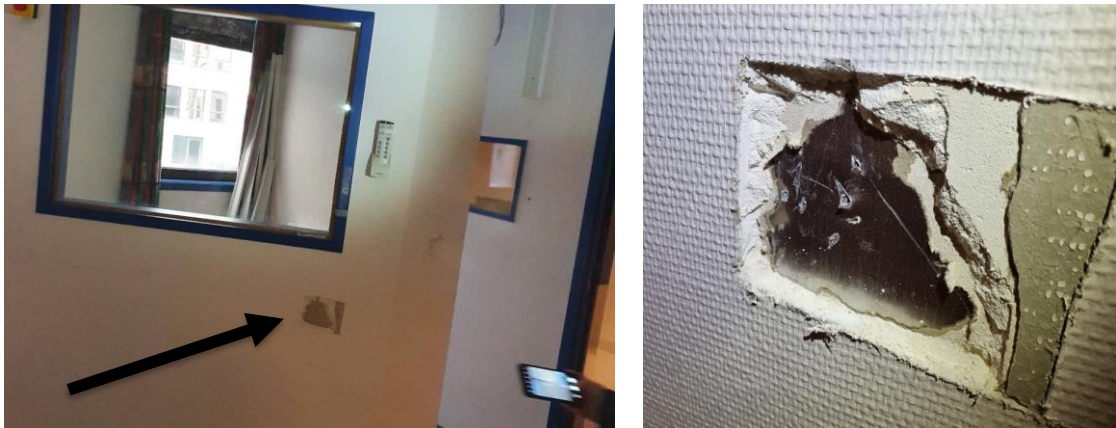
*Figur 75 Blyplate i vegg på rom 119 i Blokk 2, dette skal sorteres som egen fraksjon.*
