# Florø Sjukehus - Teknisk vurdering av bygningsmasse

Teknisk vurdering av bygningsmasse

DATO / REVISJON: 16. februar 2022 / 01

DOKUMENTKODE: 10229056-01-TVF-RAP-001

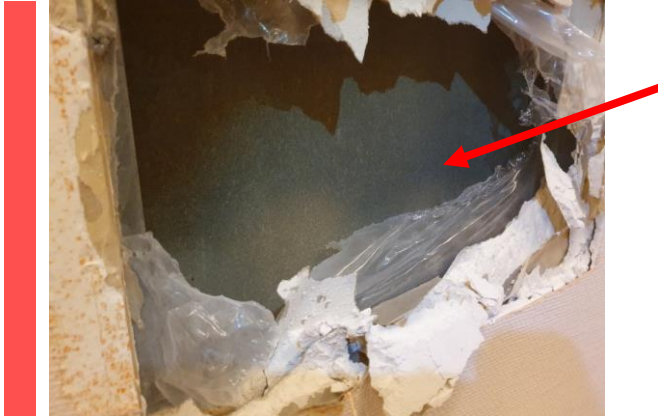
Yttervegger i Blokk 2 har vindsperreplater i fasaden, se figur 13. Slike plater inneholder erfaringsmessig asbest.

Figur 13 Denne typen vindsperreplater observert i Blokk 2 inneholder erfaringsmessig asbest.

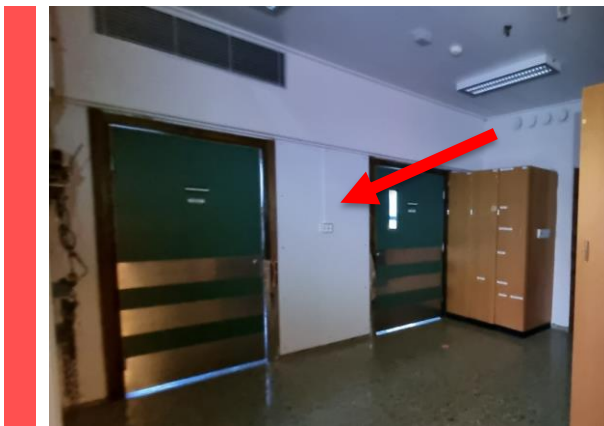
I tredje etasje Blokk 1 er det observert veggpanel som erfaringsmessig inneholder asbest, se figur 16.

Figur 16 Veggpanel med mistanke om asbest i tredje etasje Blokk 1.

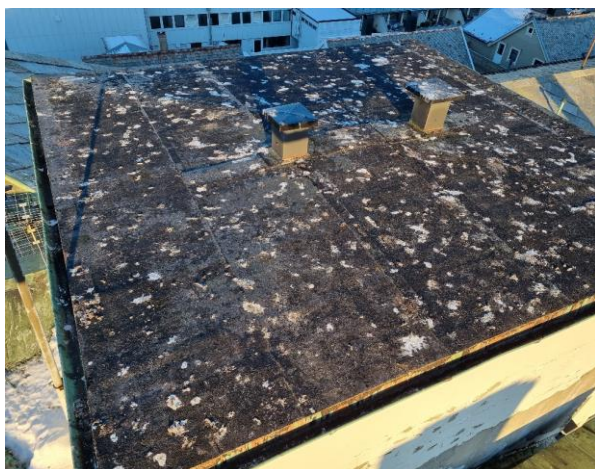
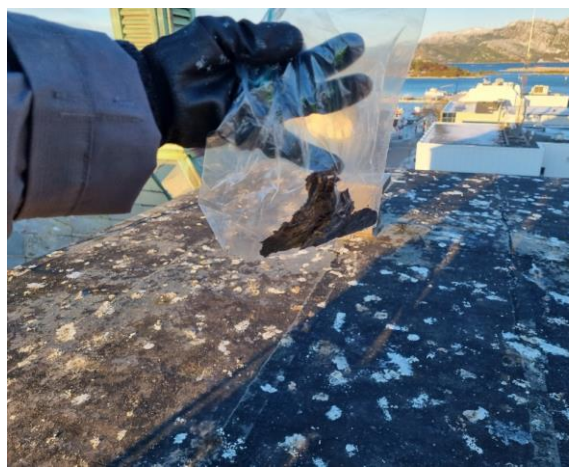
Det er tatt en prøve av takpapp observert på tak på Blokk 1 utvendig (P1), og en prøve av innvendig takpapp på loft (P21) i Blokk 1. Det er ikke påvist asbest. Takpapp kan likevel inneholde konsentrasjoner av andre helse og miljøfarlige stoffer over grenseverdien for farlig avfall. Beskrivelse av disse forekomstene, samt håndtering er beskrevet i kapittel 6.4

Figur 19 Taket av Blokk 1 teknet med takpapp (P1), det ble ikke påvist asbest i prøven.

Takpapp kan derfor håndteres som ordinært avfall.

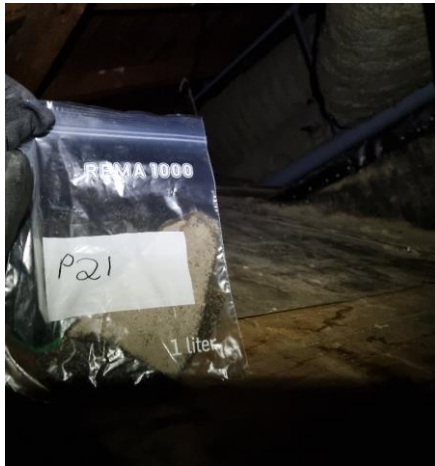
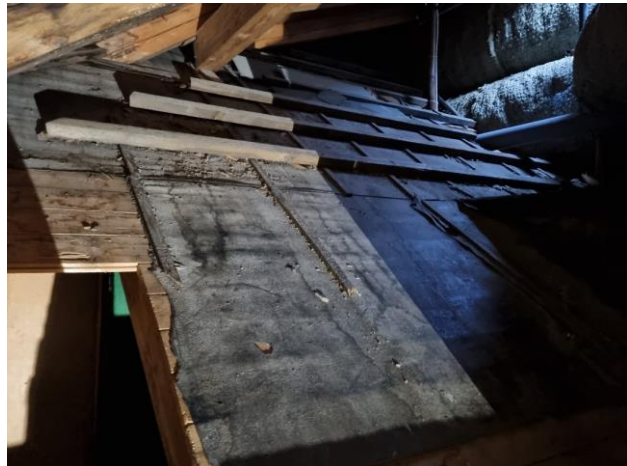
Figur 20 Prøve (P21) tatt av takpapp i Blokk 1, det ble ikke påvist asbest i prøven.

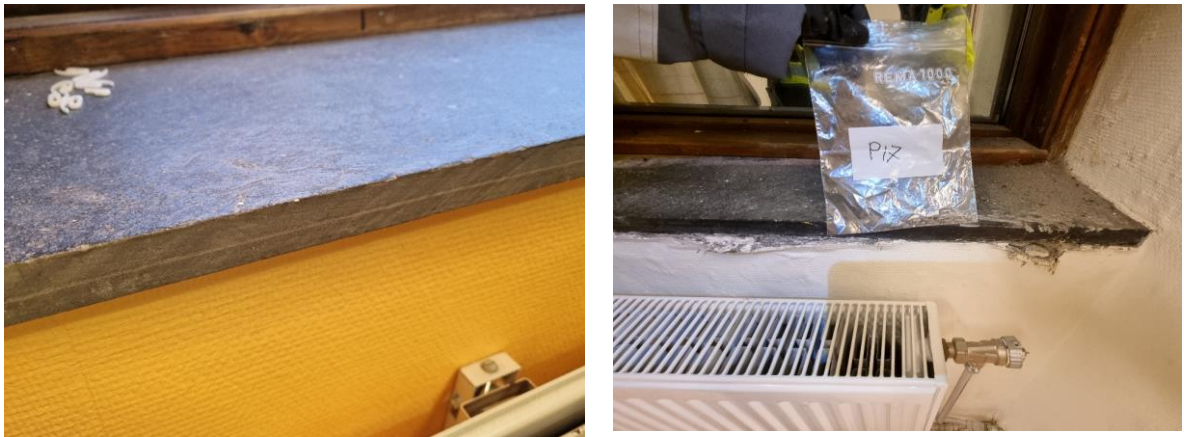
Det ble observert vindusbrett med mistanke om asbest, se figur 22. Prøven viste ikke innhold av asbest og vindusbrettene leveres som ordinært avfall til godkjent mottak.

Figur 22 Bildet viser eksempel vindusbrett med mistanke om asbest i Blokk 1. Det ble tatt en prøve P17 som ble analysert for innhold av asbest. Prøvene viste ikke innhold av asbest.

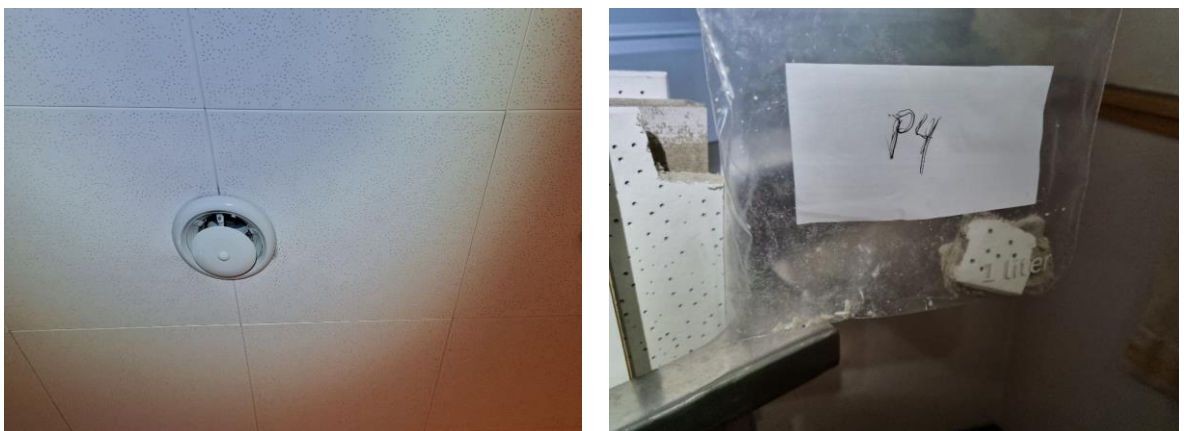
Himlingsplater kan inneholde asbest. Det ble tatt prøve (P4) av perforerte himlingsplater med mistanke om asbest. Det ble ikke påvist asbest i prøven, himlingsplatene kan sorteres som ordinært avfall.

Figur 23 Bildet viser eksempel himlingplate med mistanke om asbest (P4). Prøven viste ikke innhold av asbest.

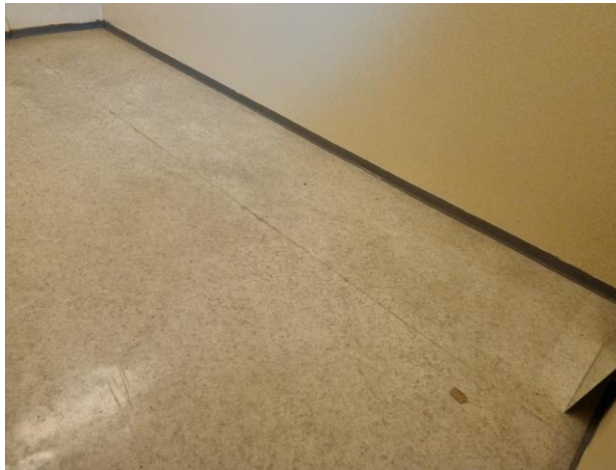
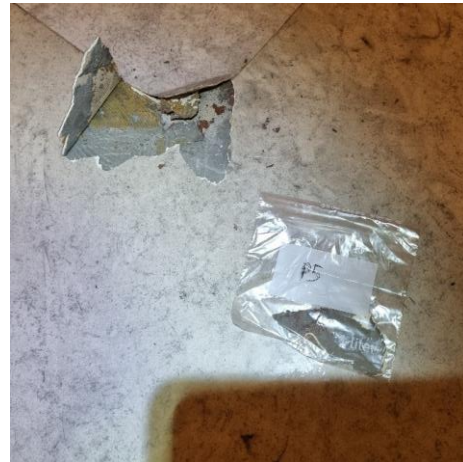
Figur 24 Prøve P5, gulvbelegg m/ gult lim, i rom 132 plan 1 Blokk 1. Det ble ikke påvist asbest i prøven

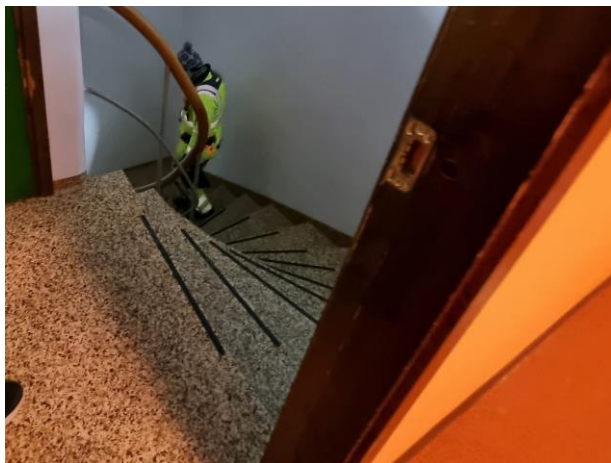
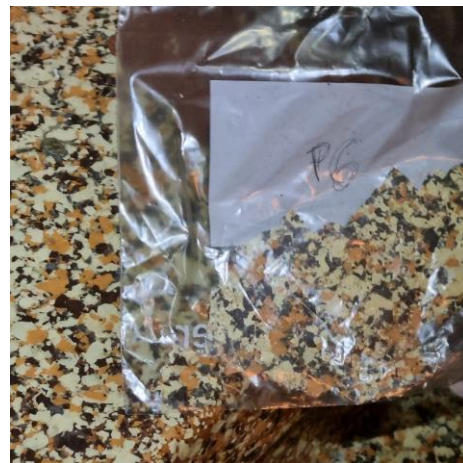
Figur 25 Prøve P6, epoksy (terrazzo utseende), i trappesjakt Blokk 1. Det ble ikke påvist asbest i prøven

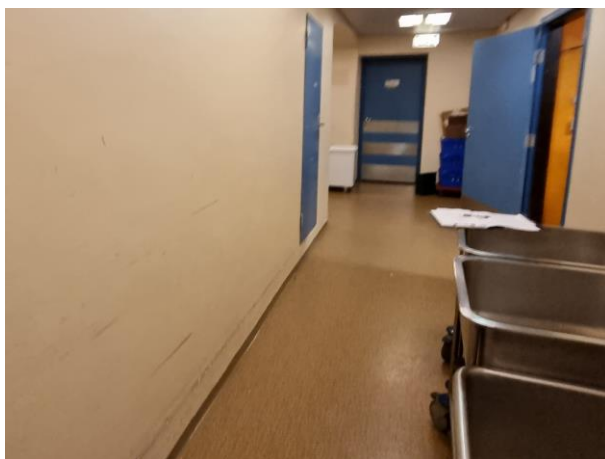
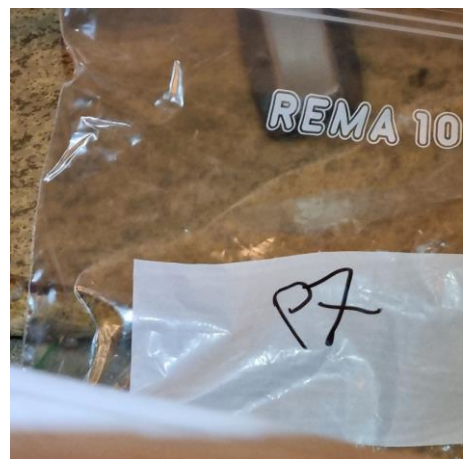
Figur 26 Prøve P7, grått gulvbelegg m/ lim, i korridor underetasje Blokk 1. Det ble ikke påvist asbest i prøven.

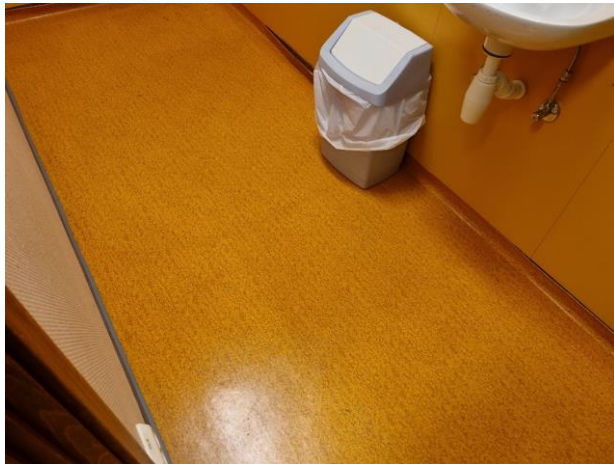
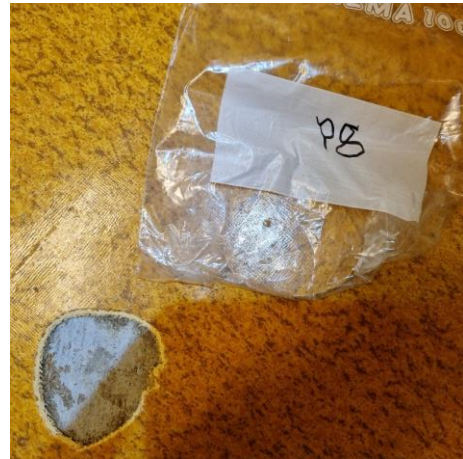
Figur 27 Prøve P9, oransje linoleum m/ lim, i rom 215A plan 2 Blokk 2. Det ble ikke påvist asbest i prøven.

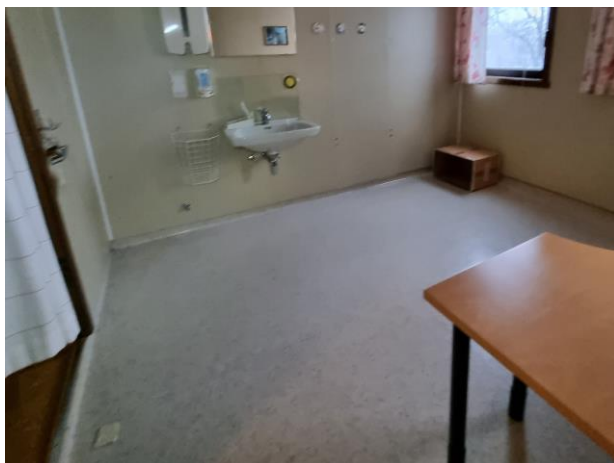
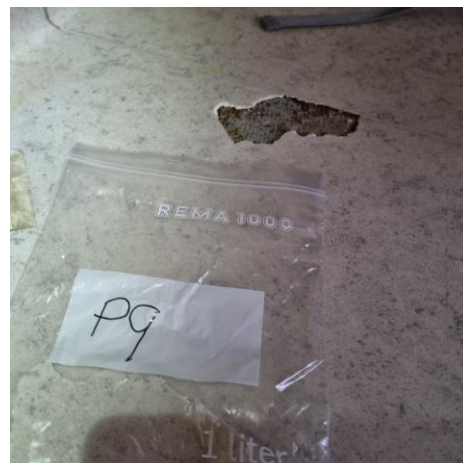
Figur 28 Prøve P9, hvitt gulvbelegg m/ lim, i rom 229 plan 2 Blokk 2. Det ble ikke påvist asbest i prøven.

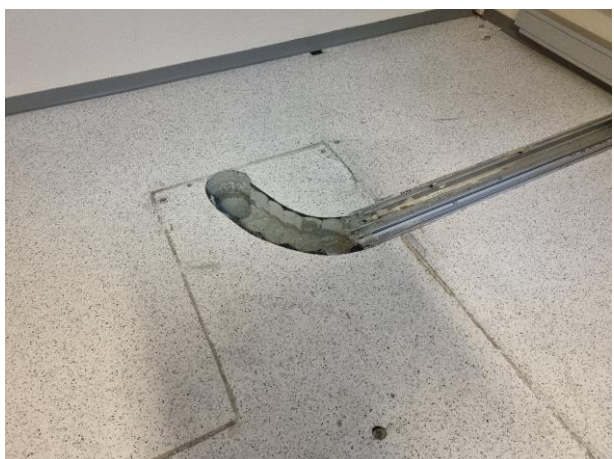
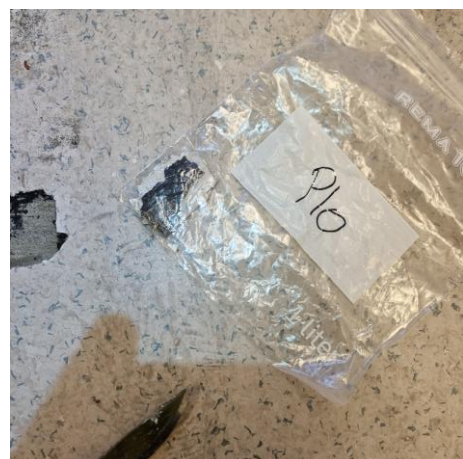
Figur 29 Prøve P10, hvit prikkete gulvbelegg m/ lim, rom 111 plan 1 Blokk 2. Det ble ikke påvist asbest i prøven.

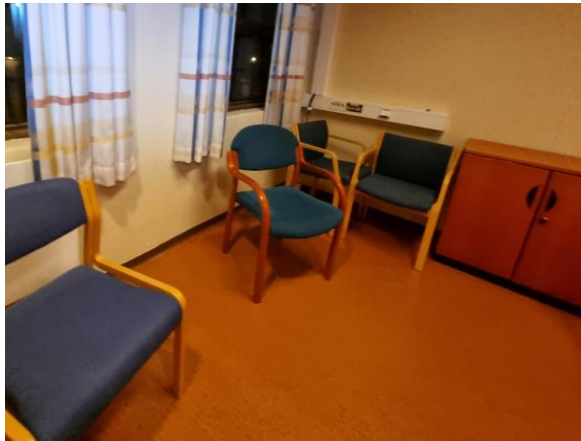
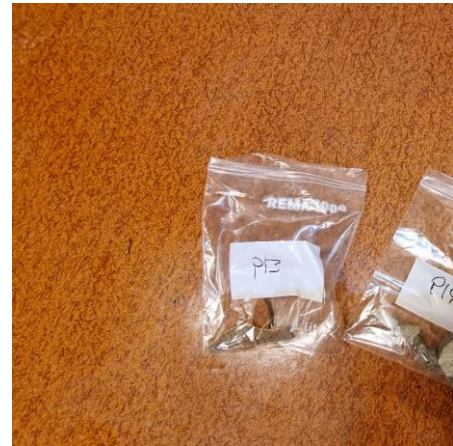
Figur 30 Prøve P13, rødbrunt gulvbelegg, i rom 147 plan 1 Blokk 1. Det ble ikke påvist asbest i prøven.

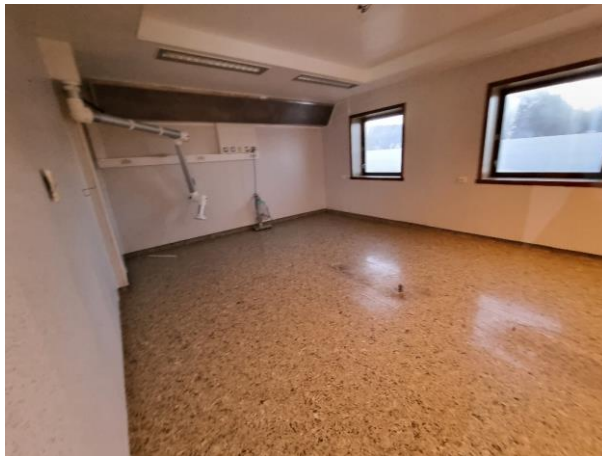
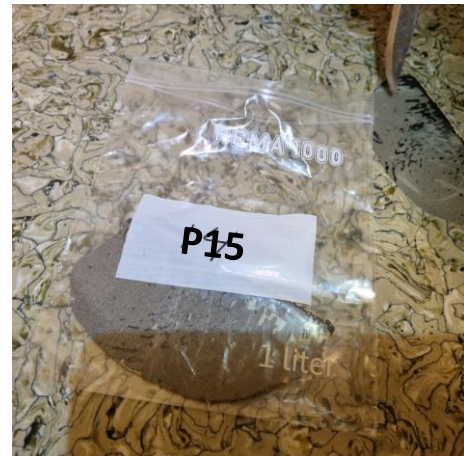
Figur 31 Prøve P15, marmor gulvbelegg m/ svart lim, i rom 337 plan 3 Blokk 1. Det ble ikke påvist asbest i prøven.

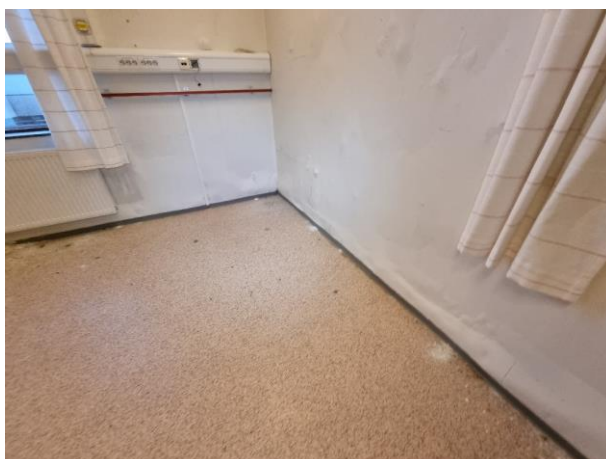
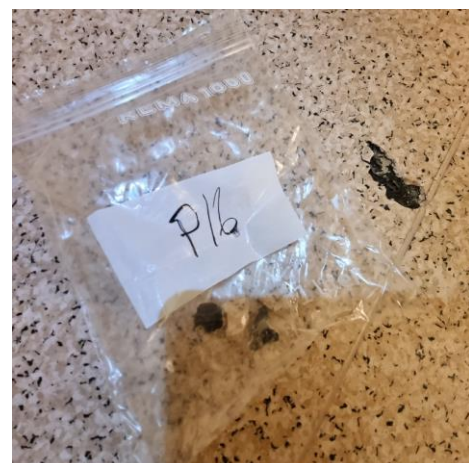
Figur 32 Prøve P16, lys rosa m/ svart lim, i rom 354 plan 3 Blokk 1. Det ble ikke påvist asbest i prøven.

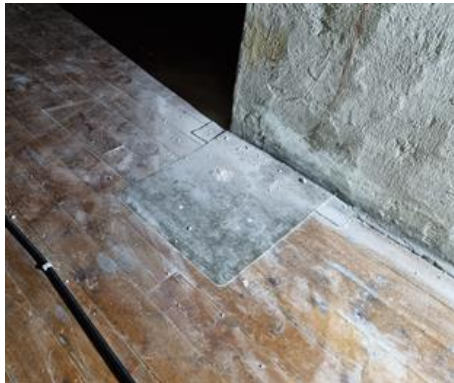
Eksempelvis kan det være forekomster av asbest i gulvbelegg som er brukt i forbindelse med piper, ildsted o.l. Figur 33 viser eksempel på mulig asbestholdig belegg i loft Blokk 1. Belegget ble ikke prøvetatt.

Figur 33 Eksempel på forekomster av mulig asbestholdig belegg. På gulv ved feieluke på loft i bygg 1.

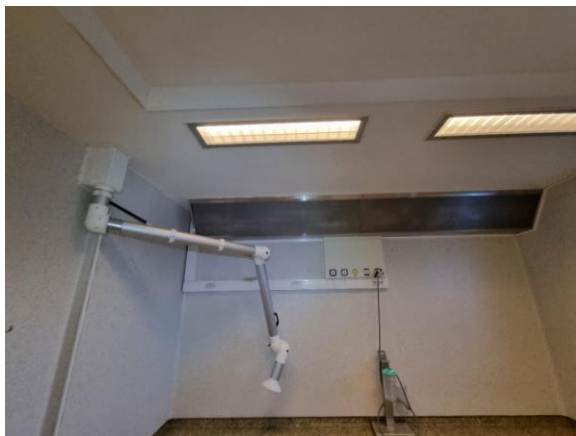
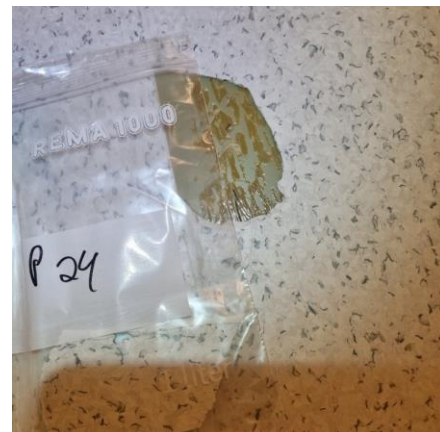
Tilsvarende som for gulvbelegg kan vinyltapet være festet med asbestholdig lim. Det er tatt prøve (P24) av vinyltaper med lim. Prøven viste ikke innhold av asbest. Vinyltapet kan likevel inneholde konsentrasjoner av andre helse og miljøfarlige stoffer over grenseverdien for farlig avfall. Beskrivelse av disse forekomstene, samt håndtering er beskrevet i kapittel 6.7.3.

Figur 34 Prøve P24, Vinyltapet m/lim, i rom 337 plan 3 Blokk. Det ble ikke påvist asbest i prøven.

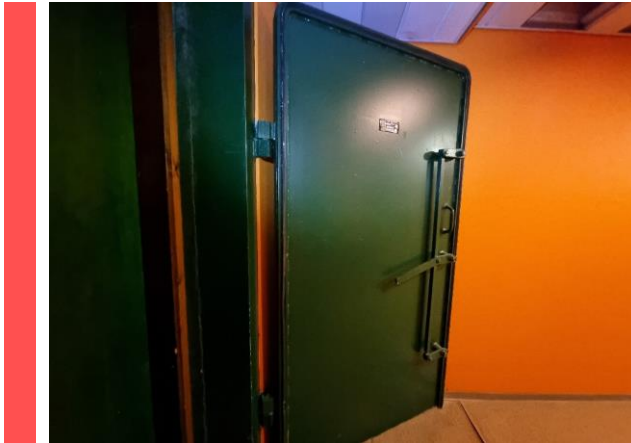
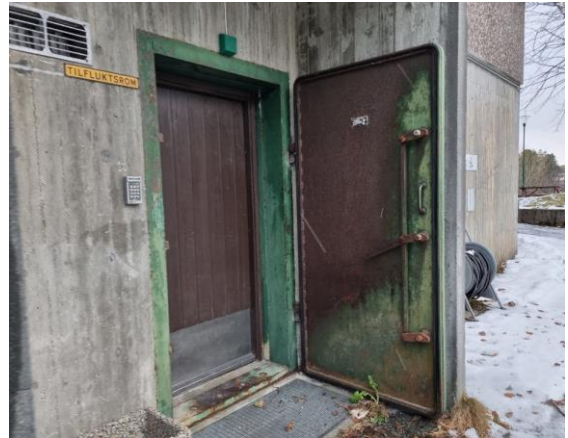
Det ble observert 3 eldre branndører fra 1974 i tilfluktsrom som antas å inneholde asbest, se figur 35. Det er observert branndører og heisdører av ukjent årstall som kan inneholde asbest, se figur 36.

Figur 35 Branndører fra 1974 ved tilfluktsrom. Branndørene antas å inneholde asbest.

Gamle brannluker og branndører i bygget må håndteres som asbestholdig avfall, med mindre det gjøres undersøkelser som kan utelukke asbestinnhold.

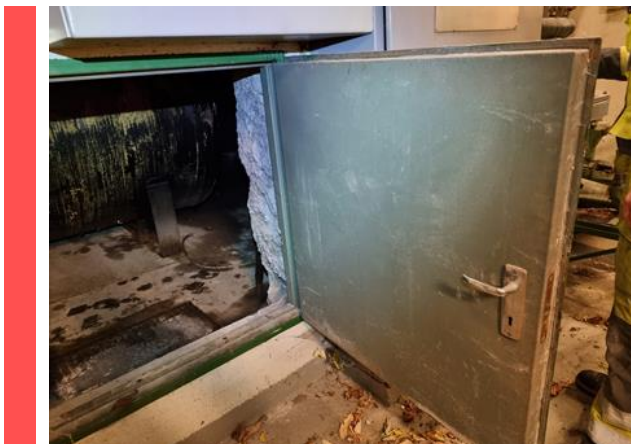
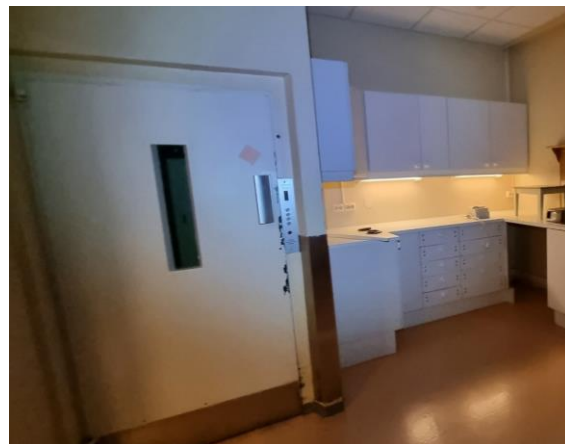
Figur 36 Branndør i fyrrom og heisdør i blokk 1. Dørene antas å inneholde asbest.

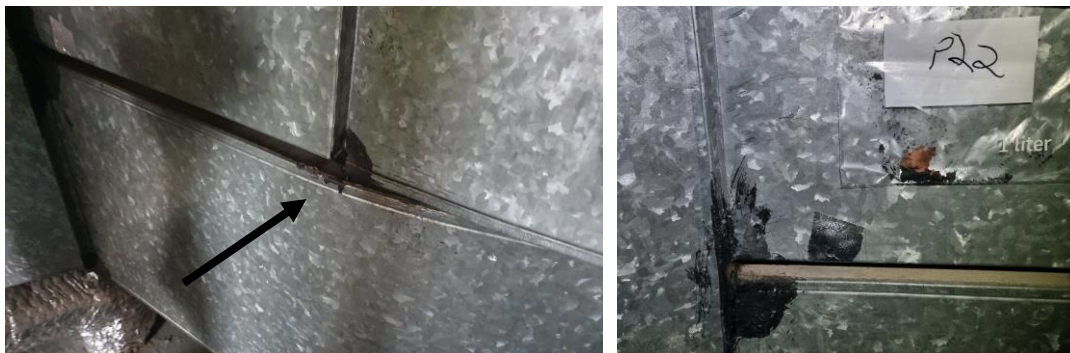
Tettemasse/lim på ventilasjonskanal i teknisk rom i Blokk 1 er prøvetatt (prøve P22), se figur 42. Det ble ikke påvist asbest i prøven.

Figur 42 Ventilasjonskanal i teknisk rom Blokk 1 med svart fugemasse i skjøtene. Prøven viser ikke innhold av asbest.

Det ble observert eldre ventilasjonskanaler med tettemasse flere steder i bygget. All tettemasse på ventilasjonskanaler skal behandles som asbestholdig med mindre det er avkreftet ved prøvetaking. Forekomster i påbygg fra 1988 kan antas fri for asbest.

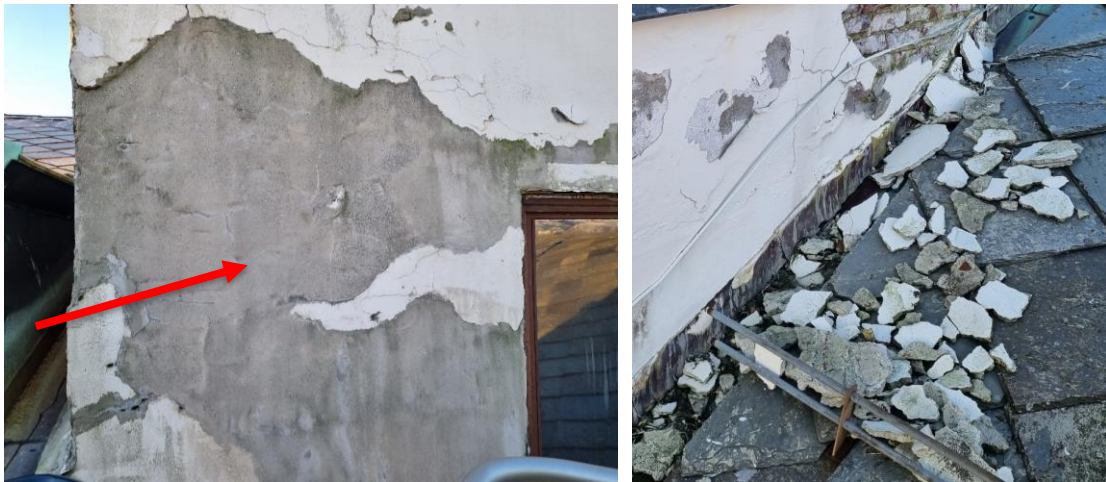
Fasadene på Blokk 1 har av maling og puss på teglvegger, se figur 45. Det er prøvetatt puss ved heisetårn Blokk 1 (P3) og maling ved underetasje fasade sør på Blokk 1 (P25).

Figur 45 Prøve av puss (P3) på fasaden viser ikke verdier av PCB eller tungmetaller over grensen for farlig avfall

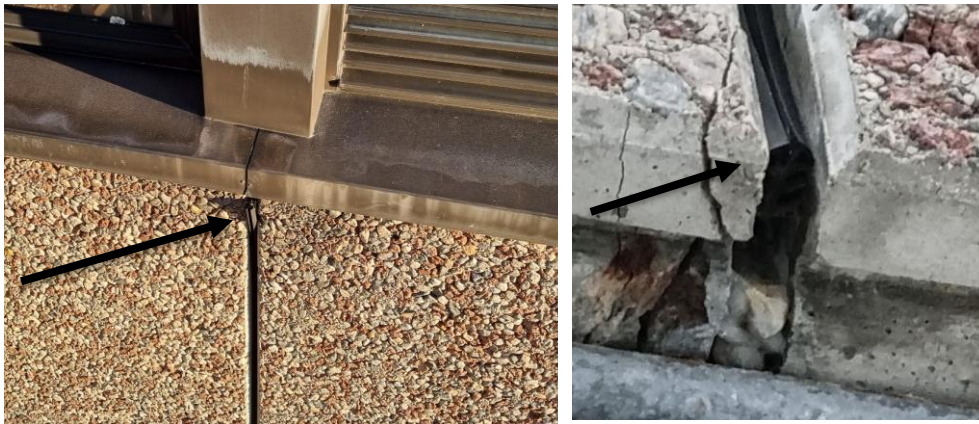
Tettelist mellom fasadeplater på Blokk 2 ble prøvetatt (P2), se figur 47. Det ble ikke funnet verdier av PCB, ftalater eller klorparafiner over grenseverdi for farlig avfall i tettelisten.

Figur 47 Tettelist mellom fasadeplater på Blokk 2.

Tettelist i fasader på Blokk 2 håndteres som ordinært avfall, og leveres til godkjent mottak.

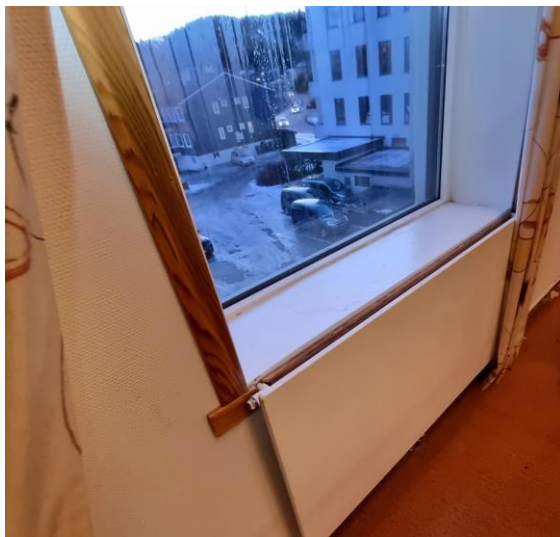
Figur 49 Nyere isolerglassruter på sørfasade.

Isolerglassruter produsert etter 1990 leveres inn hele til godkjent mottak som ordinært avfall, se figur 49. Fugemassen i seg selv antas å være farlig avfall mhp. ftalater, og dersom rutene knuses skal deler med fugemasse leveres inn som farlig avfall til godkjent mottak.

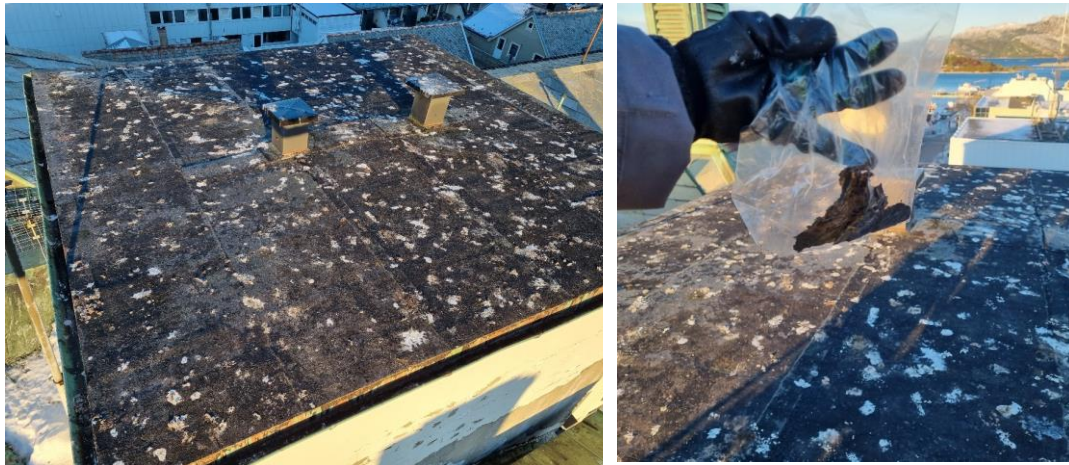
På taket på heistårn i Blokk 1 ble det observert eldre takbelegg. Det ble tatt prøve av utvendig takbelegg og innvendig takpapp, se figur 50 og figur 51. Prøvene viser ikke innhold av PAH over grenseverdien for farlig avfall, og takbelegg på byggene kan håndteres som ordinært avfall.

Figur 50 Taket av Blokk 1 tekket med takbelegg (P1), det ble ikke påvist PAH verdier over grenseverdien for farlig avfall

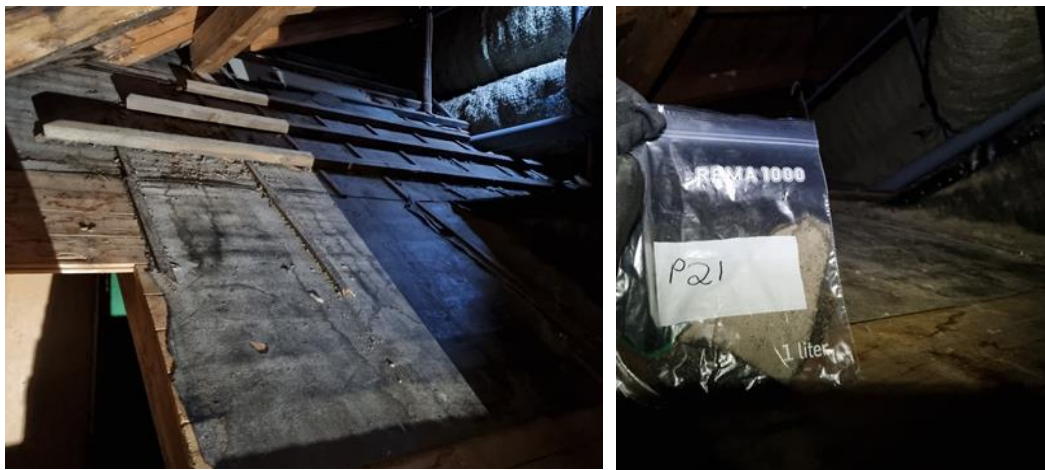
Figur 51 Prøve (P21) tatt av takpapp på loftsetasje i Blokk 1, det ble ikke påvist PAH verdier over grenseverdien for farlig avfall.

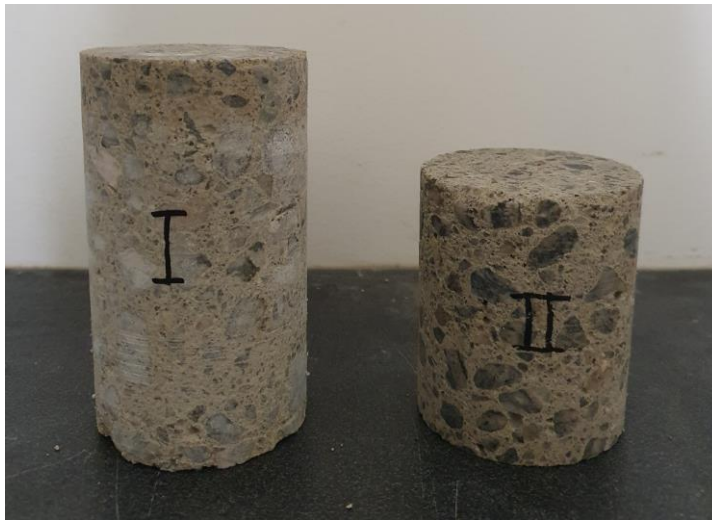
Det er etasjeskiller av betong i bygget. Det er tatt prøve (P30 og P31) i rom G146 plan 1 Blokk 1. Det ble ikke funnet verdier av tungmetall eller PCB over grenseverdien for farlig avfall.

Figur 52 Prøve (P30 og P31) fra kjerneboring i etasjekiller i Blokk 1.

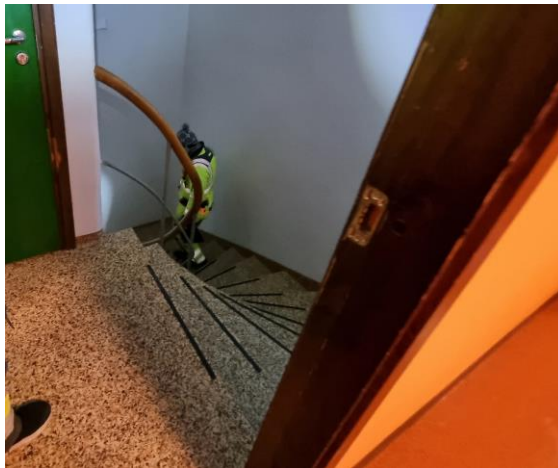
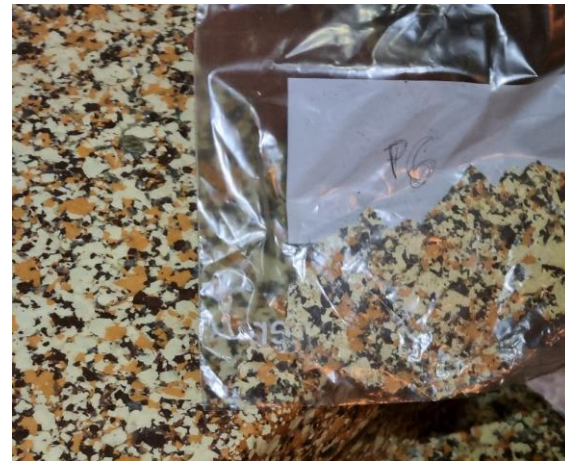
Epoksybelegg ble observert i trappeoppgang i overgang mellom Blokk 1 og Blokk 2. Belegget ble prøvetatt, og det ble ikke funnet PCB-verdier over grensen for sanering.

Figur 53 Epoksy belegg i trappeoppgang (P6)

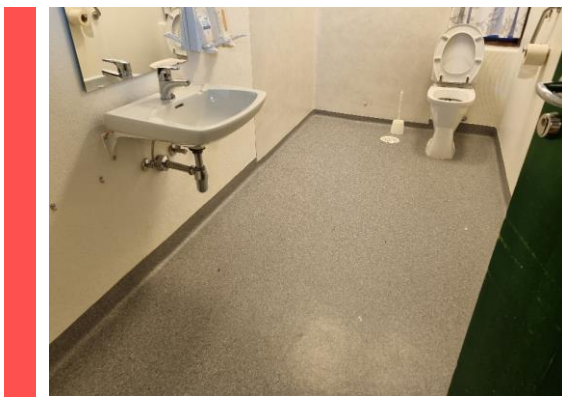
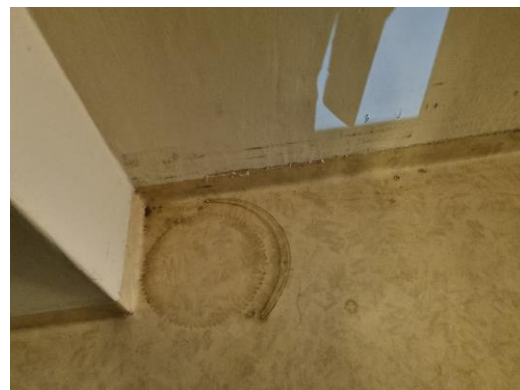
Det ble observert vinylbelegg gjennomgående i hele bygget, se figur 54. Elde vinylbelegg antas å inneholde ftalater og/eller klorparafiner over grenseverdi for farlig avfall.

Figur 54 Eksempel på forekomst av vinylbelegg.

Alle vinylbelegg i bygget skal leveres som farlig avfall med innhold av ftalater og klorparafiner til godkjent mottak, med mindre analyse/måling avkrefter at det er farlig avfall.

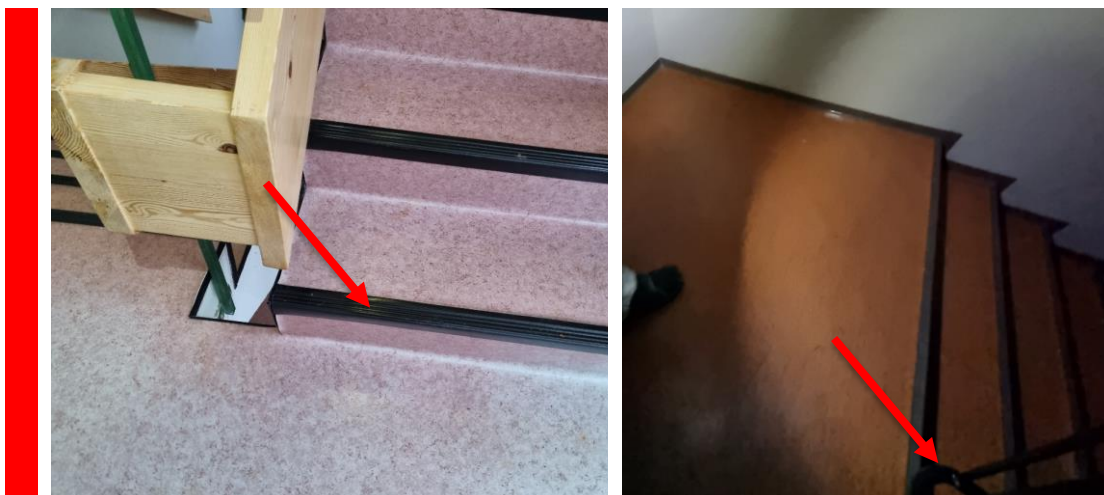
Figur 56 Trappeneser av vinyl

Alle vinylister sorteres ut som egen fraksjon og levere som farlig avfall til godkjent mottak.

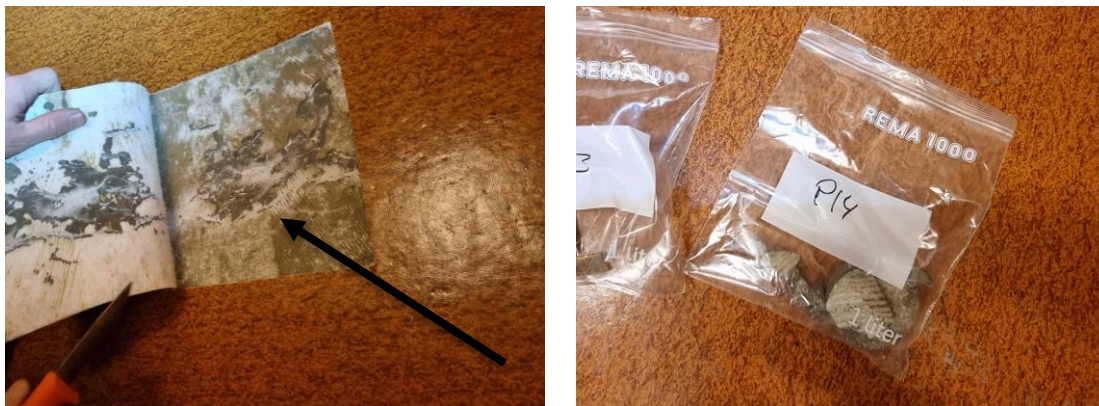
Det er tatt prøve av avretting på betonggulv i Blokk 1 (P14). Det ble ikke påvist asbest eller konsentrasjoner av PCB over grenseverdien for sanering, se figur 57.

Figur 57 Prøve (P14) av avretting på gulv. Det ble ikke påvist PCB eller asbest i prøve.

Ved fjerning leveres avretningsmassen til godkjent mottak som ordinært avfall.

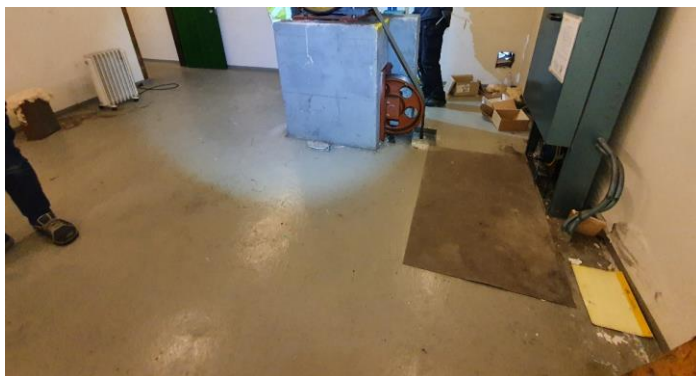
Figur 58 Malingen på betonggulvet på teknisk rom i kjelleren kan inneholde PCB over grenseverdien for saneringsplikt.

Dersom det påvises PCB i malingen over grenseverdien for saneringsplikten gitt i avfallsforskriften, må malingen fjernes fra betonggulvet og leveres til godkjent mottak for destruksjon.

Dersom det er påvist PCB over grensen for farlig avfall i maling på betonggulvet men under grenseverdien for saneringsplikten skal avflasket og løs maling, samt maling som fjernes fra betongen, håndteres som farlig avfall. Dersom hele gulvet håndteres med maling kan dette leveres til godkjent mottak som ordinært avfall.

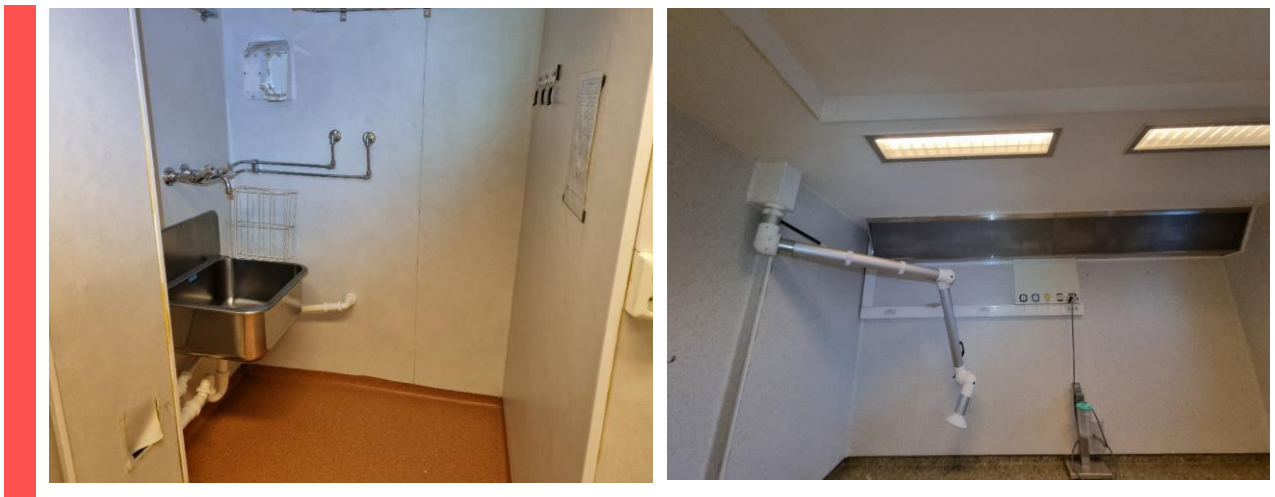
Det er registrert vinyltapet i flere rom. Vinyltapet antas å inneholde ftalater/klorparafiner over grensen for farlig avfall. Tapetet fjernes fra veggene og leveres til godkjent mottak som farlig avfall.

Figur 59 Eksempel på vinyltapet på rom 331 og rom 337 i 3. etg. Blokk 1

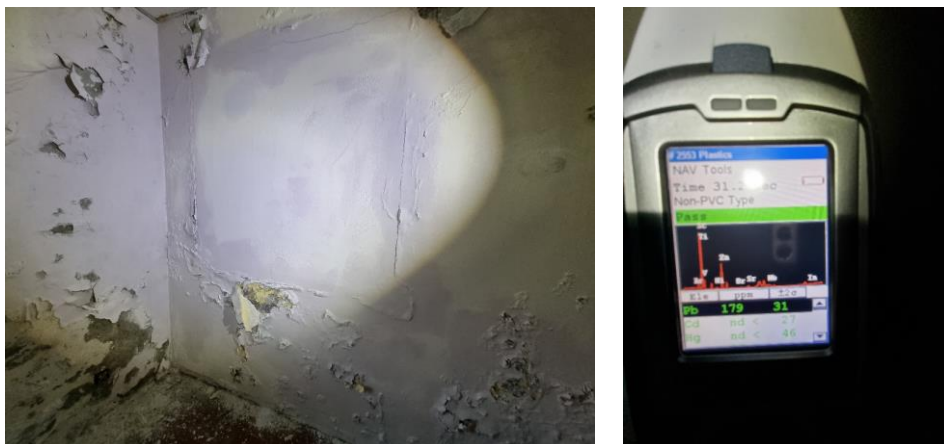
Maling på innvendig side av yttervegg på rom 348 i 3. etg Blokk 1 er undersøkt med XRF-pistol. Det ble ikke registrert verdier over grenseverdi for farlig avfall.

Figur 60 XRF-registrering for innvendig maling på yttervegg.

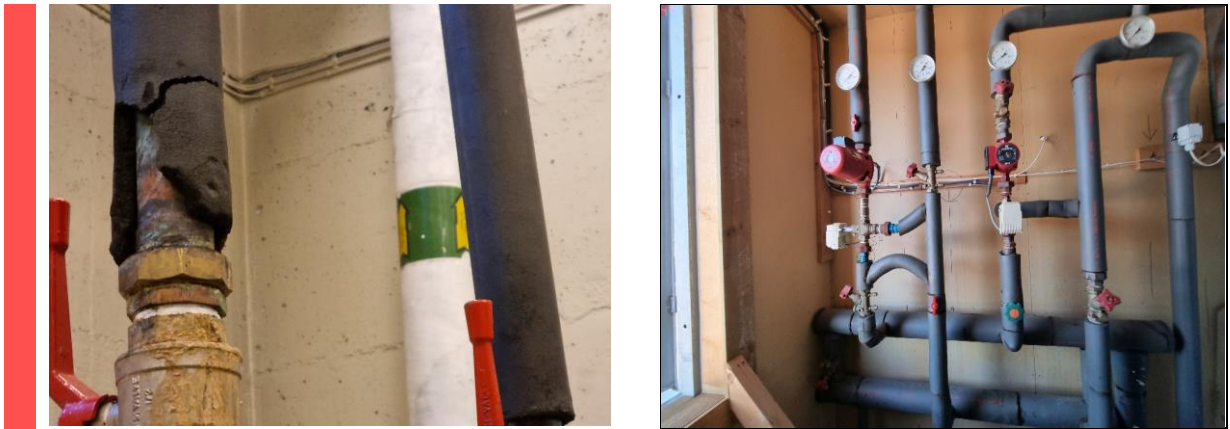
Det er registrert isolasjon av cellegummi på rør i tekniske rom og fyrrom, se figur 62. Det antas å være større mengder cellegummi skjult bak nedsenket himling flere steder i bygget.

Figur 62 Cellegummi på rør i fyrrom Blokk 1 og teknisk rom Blokk 2

All isolasjon av cellegummi skal utsorteres og leveres til godkjent mottak som farlig avfall med bromerte flammehemmere.

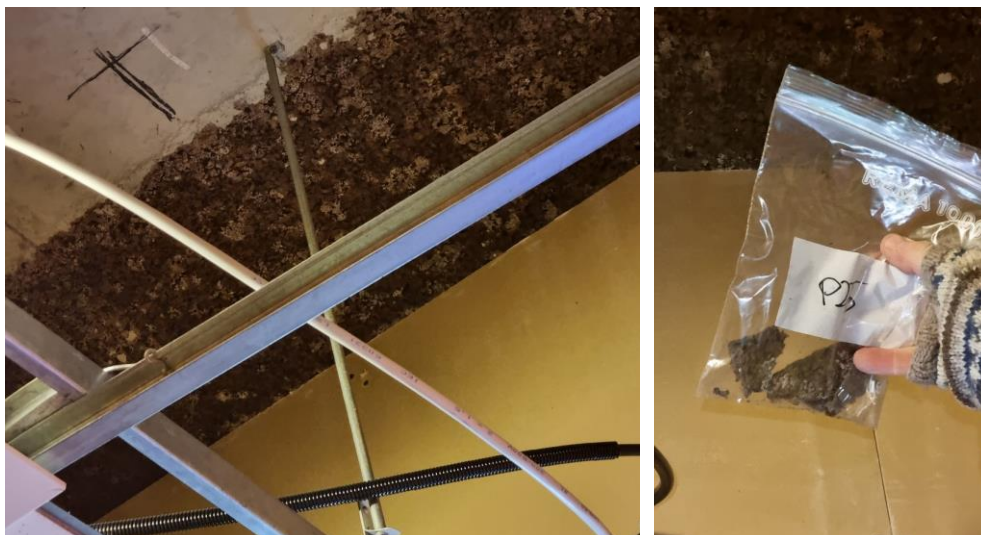
I himling i underetasje Blokk 2 er det registrert korkisolasjon, se figur 63. Det ble tatt en prøve av isolasjonen (P19), se figur 63. Det ble ikke registrert PAH over grenseverdien for farlig avfall, dette betyr at korkisolasjonen håndteres som ordinært avfall.

Figur 63 Korkisolasjon i himlingen i underetasjen Blokk 2 (P19).

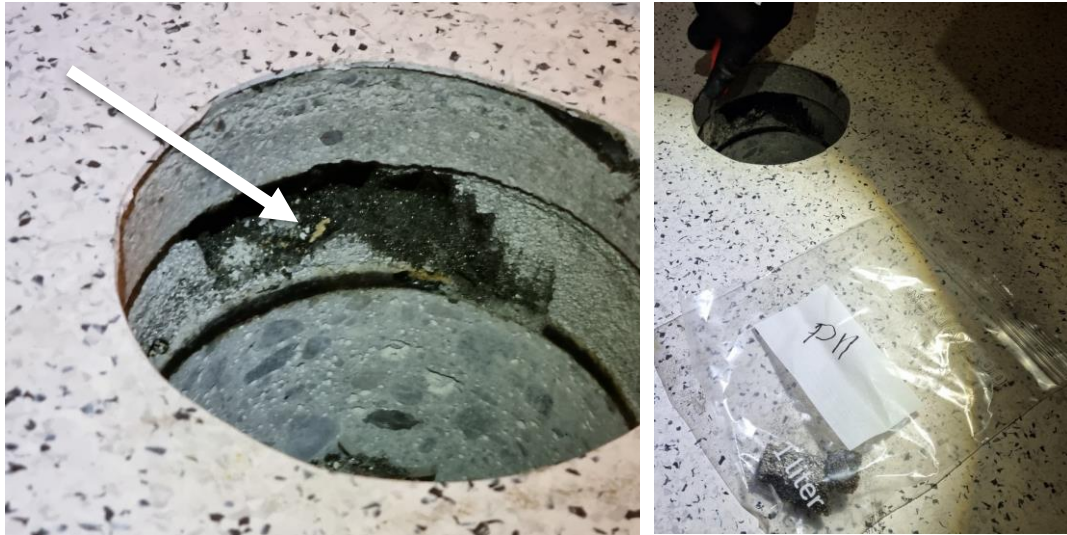
Det er observert isolasjonslag med antatt skumglass mellom påstøp og etasjeskille i betong over garasje i Blokk 2. Denne ble prøvetatt og undersøkt for KFK/HKFK/HFK (P11). Det ble ikke påvist verdier over grenseverdien for farlig avfall og isolasjonen kan håndteres som ordinært avfall

Figur 64 Isolasjonslag mellom påstøp og betong (P11).

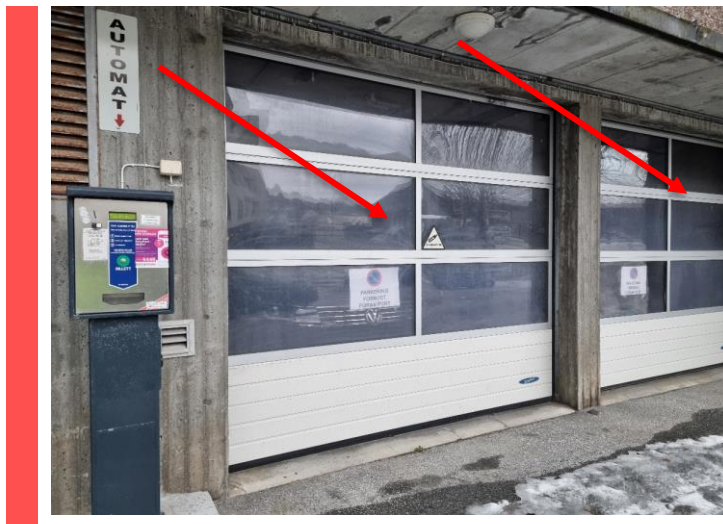
Det ble registrert to leddporter i bygningsmassen, se figur 65. Leddporter antas å inneholde PUR skum og skal håndteres som farlig avfall med innhold av KFK/HKFK, og leveres hele til godkjent mottak. Dersom det kan vises til at portene er produsert etter 2003 kan de leveres til godkjent mottak som ordinært avfall.

Figur 65 Leddporter i garasje, underetasje Blokk 2.

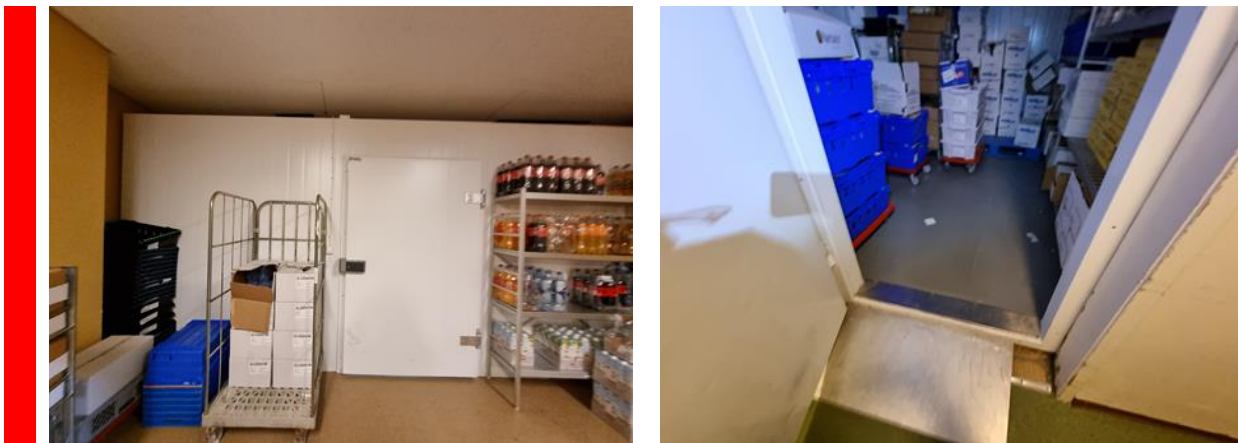
Det er registrert flere kjøle- og fryserom i underetasjen på bygget, se figur 66. De isolerte panelene i slike rom er normalt en sandwich-konstruksjon som består av to metallplater med polyuretan-skum mellom. Paneler produsert før 2003 regnes som farlig avfall med innhold av KFK/HKFK-gasser, og må demonteres forsiktig og leveres hele til godkjent mottak.

Figur 66 Kjøle og fryselager med sandwich konstruksjon i underetasje Blokk 2

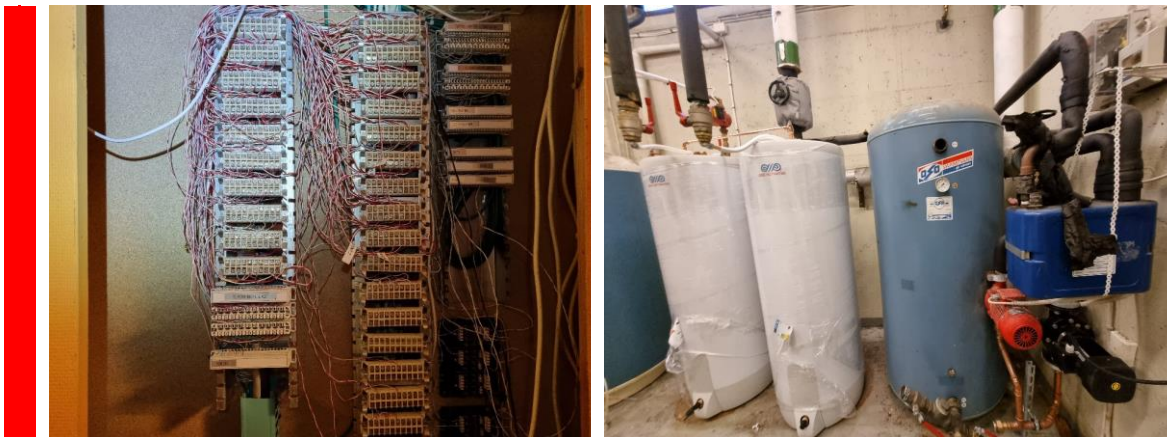
Det er registrert EE-avfall i bygget, blant annet lysarmaturer, flere større sikringsskap og varmtvannsberedere, se figur 67.

Figur 67 Eksempler på EE-avfall i bygget.

Alt demonteres fra bygget uten at det knuses og legges i egnede enheter. EE-avfall sorteres i følgende underfraksjoner (dersom relevant): Lysrør, sparepærer og andre lyskilder, radioaktive røykvarslere, kabler, små lette enheter og større tyngre enheter. Avfallet leveres til godkjent mottak som EE-avfall.

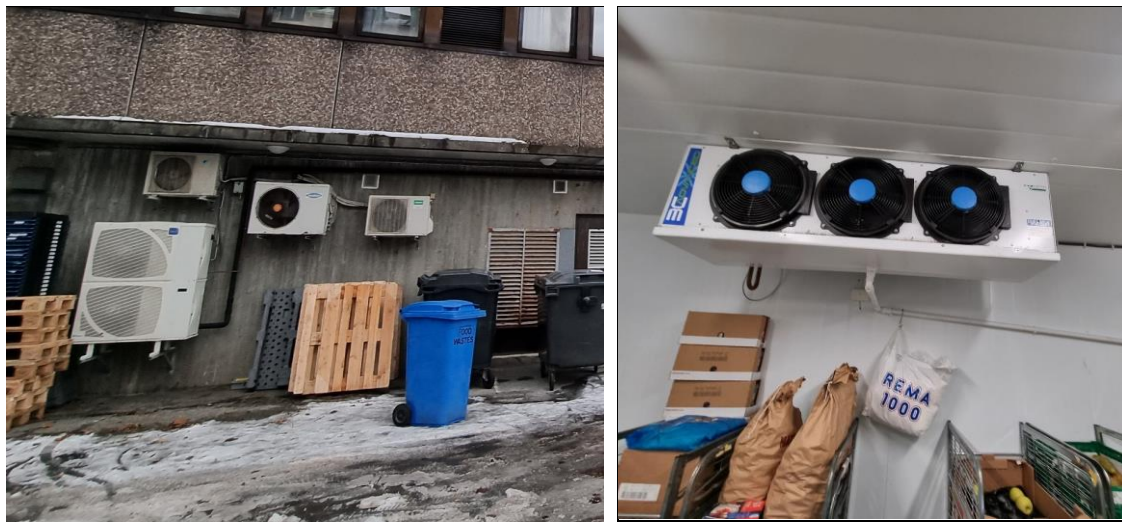
Det ble registrert ca. 10 kjølemaskiner/varmepumper i bygget, se figur 69. Maskinene er av merke Carrier, Danfoss, Hitec, AIA Antarctic, Xhendre, Friga-Bohn og Zenith Air. Kuldemedium er ukjent for de fleste maskinene, en er merket med R410A. Kuldemedium antas å være R410A eller tilsvarende for alle maskiner, med en mengde på ca. 1 kg pr. maskin.

Figur 69 Kjølemaskiner på fasade mot vest, Friga-Bohn kjølemaskinen i lageret i underetasjen

F-gass (fluorholdig gass) og kompressorolje må tappes fra fastmonterte anlegg over på godkjent returbeholder av F-gass sertifiserte personer. Gassen destrueres av ReturGass-ordningen. Maskiner skal leveres uten kuldemedie til godkjent avfallsmottak for EE-avfall. Dersom det eventuelt er brukt kjølemaskiner med naturlige kuldemedier, eksempelvis propan, skal dette også tappes og leveres til ReturGass-ordningen.

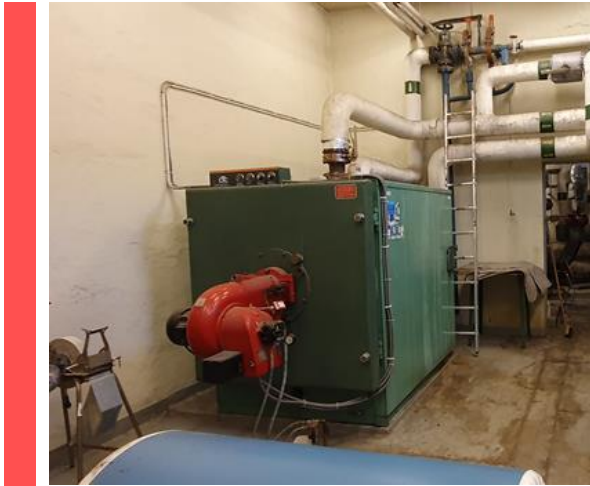
Figur 70 Fyrkjel observert i fyrrom

Tanker må tømmes for fyringsolje/parafin av godkjente spesialfirma, som gir sertifikat på at tanken er rengjort og tom.

Fyrkjeler som er rengjorte og tømt for olje er EE-avfall under gruppe 5 (store enheter).

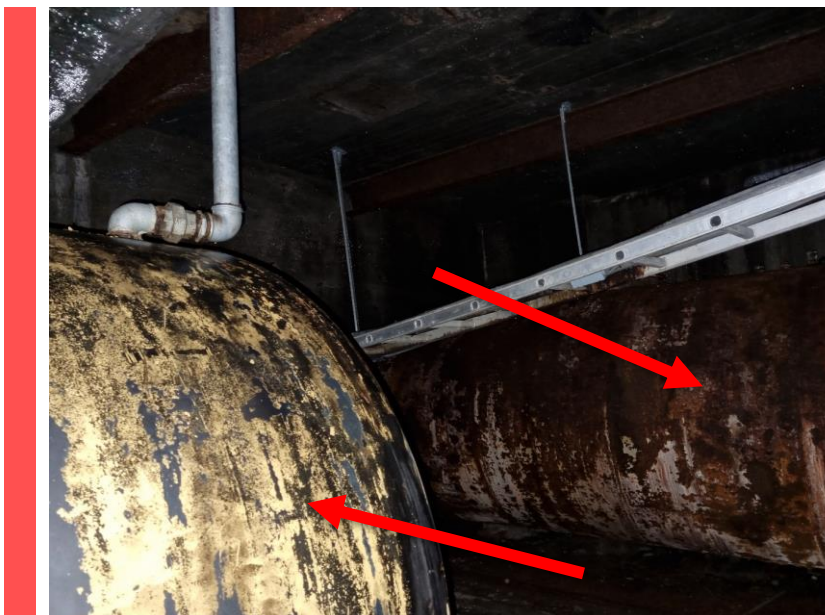
I fyrrommet ble det registrert to oljetanker i stål, se figur 70. Tanker må tømmes for fyringsolje/parafin av godkjente spesialfirma, som gir sertifikat på at tanken er rengjort og tom.

Figur 71 To stykk oljetanker observert i fyrrommet i kjelleren

I tillegg skal det utføres gassmålinger i tanken, og utstedes gassfri-sertifikat som er nødvendig for å få levert tanken til et godkjent mottak. Tom og rengjort tank leveres til metalgjenvinning (stål) eller som avfall (GUP).
