# Florø Sjukehus - Teknisk vurdering av bygningsmasse

Teknisk vurdering av bygningsmasse

DATO / REVISJON: 16. februar 2022 / 01

DOKUMENTKODE: 10229056-01-TVF-RAP-001

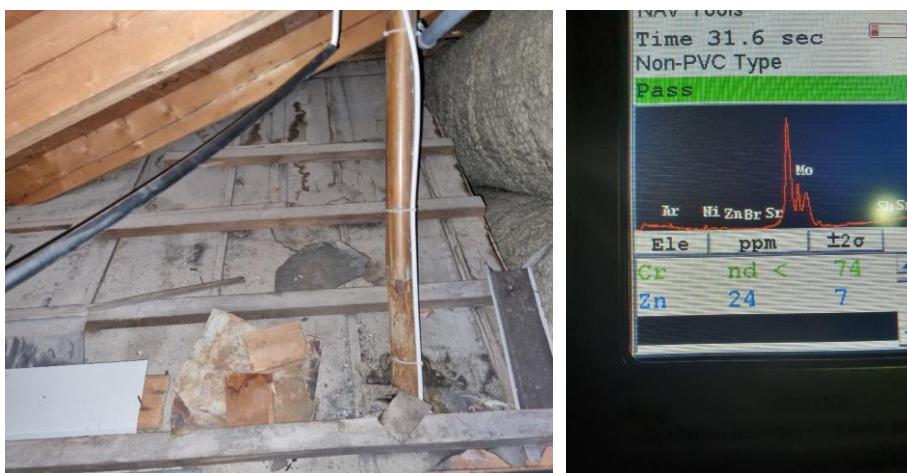
Trevirke i takkonstruksjon i Blokk 1 ble undersøkt med XRF-pistol, se figur 72. Det ble ikke funnet krom eller arsen i trevirket ved målingene.

Figur 72 Trevirke i takkonstruksjon undersøkes med XRF-pistol. Det ble ikke funnet impregnering av trevirke.

Det kan påtreffes andre materialer som antas å være CCA-impregnert i bygget. Eventuelt trevirke som påtreffes og mistenkes å være CCA-impregnert skal håndteres som CCA-impregnert dersom det ikke utføres analyse som avkrefter dette.

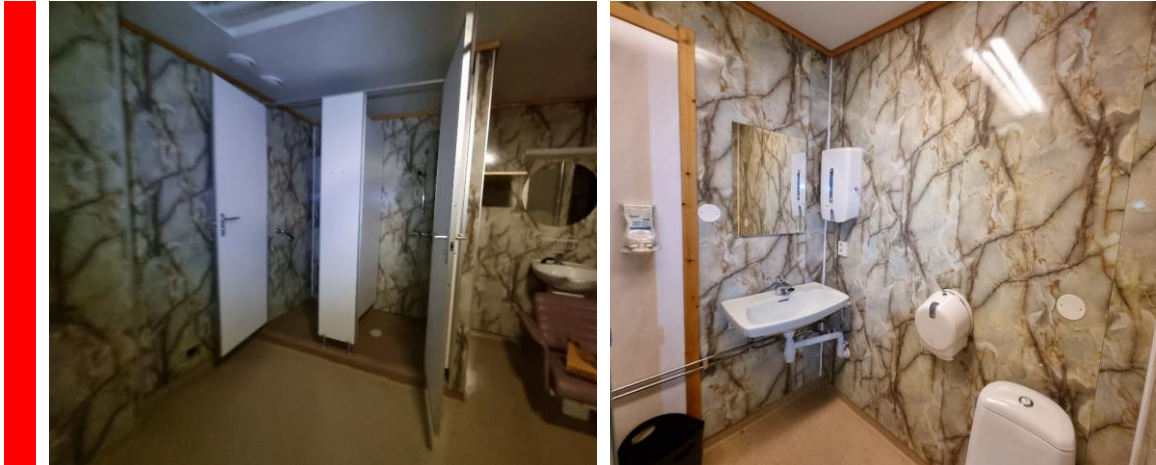
Det er registrert marmorimiterte baderomspanel på flere rom i Blokk 2, se figur 73. Slike plater kan erfaringsmessig inneholde pentaklorfenol over grensen for farlig avfall i platen. Platene leveres til godkjent mottak som farlig avfall med mindre det gjennomføres analyser som avkrefter konsentrasjoner over grenseverdien for farlig avfall.

Figur 73 Marmorimiterte baderomspanel på behandlingsrom og bad i Blokk 2

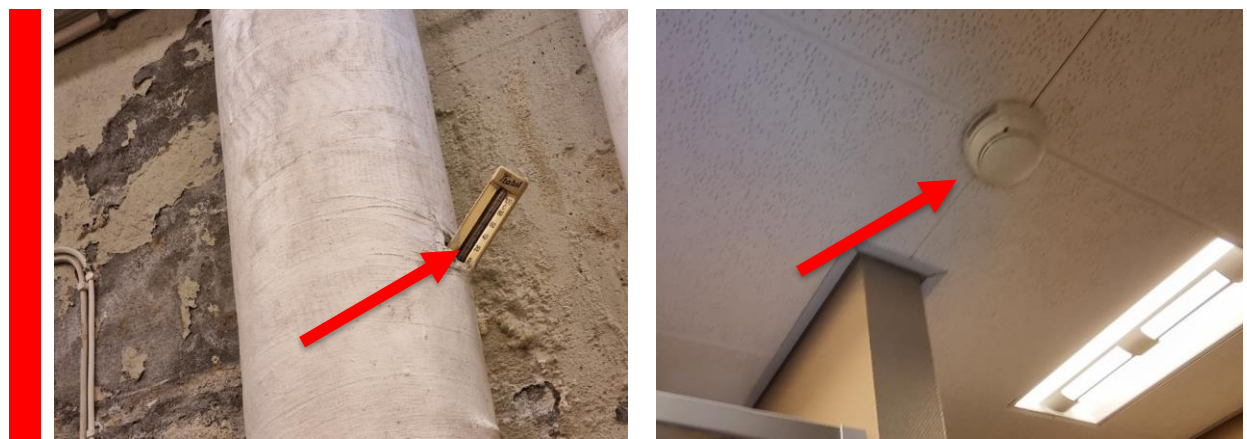
Det ble registrert flere eldre termometere og røykvarslere på bygget. Eldre termometer kan inneholde kvikksølv, som regnes som farlig avfall. Røykvarslere kan inneholde radioaktiv sensor og skal sorteres som EE-avfall i egen fraksjon.

Figur 74 Termometer kan inneholde kvikksølv, eldre røykvarslere kan inneholde radioaktiv sensor.

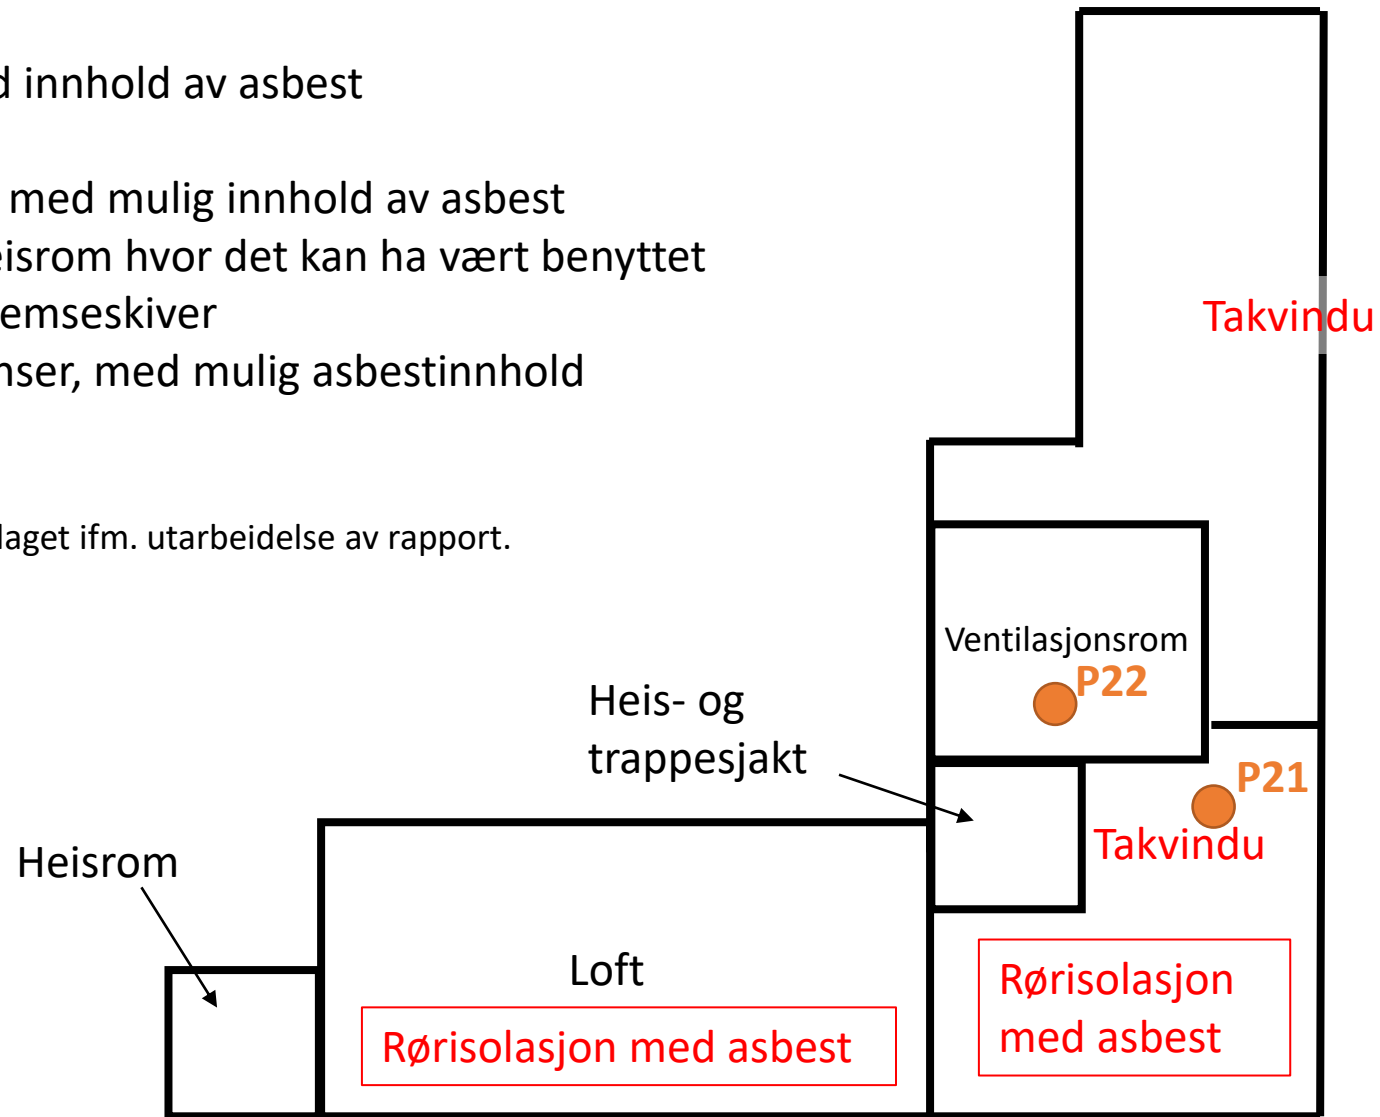
# Loft

## Forekomster på loft

- Rørisolasjon med innhold av asbest
- Cellegummi
- Eldre takvinduer med mulig innhold av asbest
- Heismotorer i heisrom hvor det kan ha vært benyttet asbestholdige bremseskiver
- Pakninger på flenser, med mulig asbestinnhold
- Branndører
